Verlag schouw toegankelijkheid Haagse Beemden, Heksenwiél en Kroeten d.d. 13-8-2018

Breda Gelijk! heeft van de gemeenteraad de opdracht gekregen om in 2017 en 2018 10 wijken te schouwen op de toegankelijkheid van de openbare ruimte in samenwerking met de bewoners en mensen met een beperking. Dit alles in het kader van de Bredase Agenda Toegankelijkheid 2017/2018.

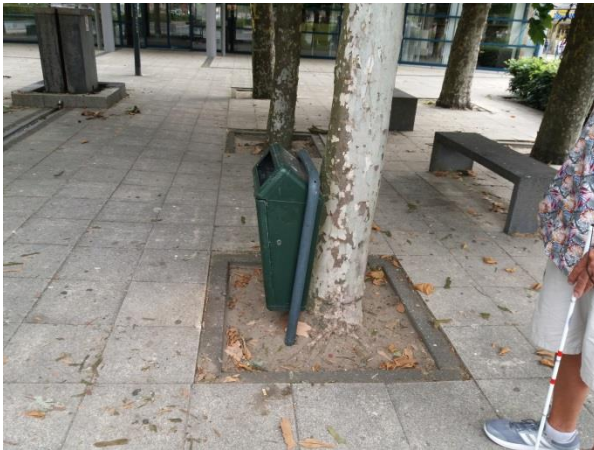
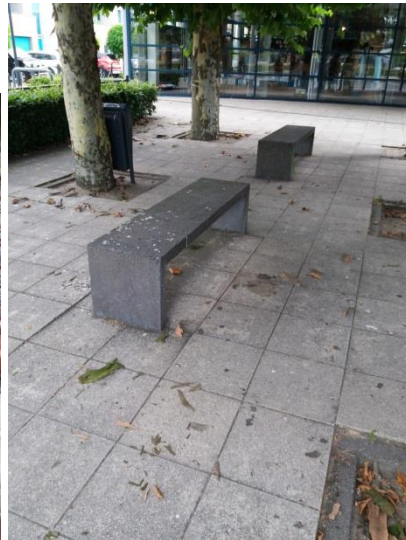
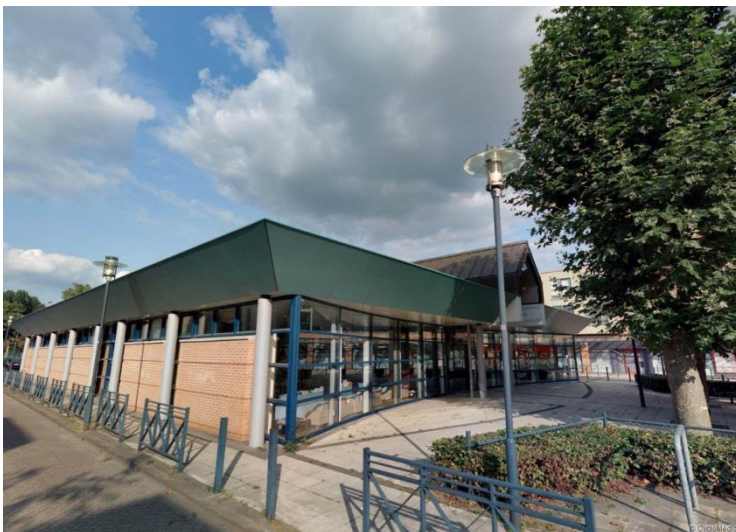
- Bibliotheek
 - De bibliotheek is toegankelijk voor rolstoelgebruikers, maar er is geen routegeleiding aanwezig voor mensen met een visuele beperking.
 - De boombakken zijn erg diep. Deze zorgen voor struikelgevaar voor mensen met een visuele beperking.

Advies: routegeleiding aanbrengen naar de hoofdingang en boombakken opvullen met zand

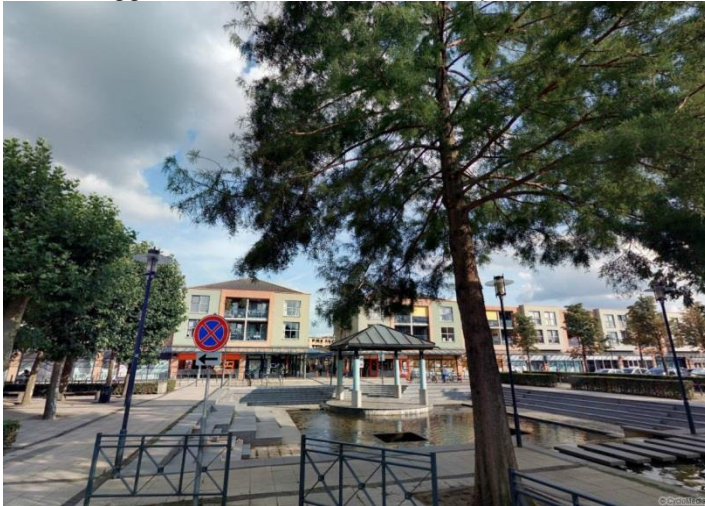
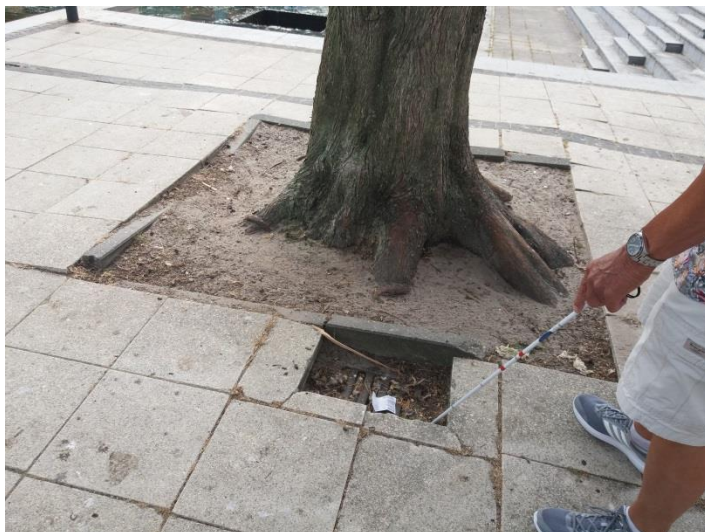
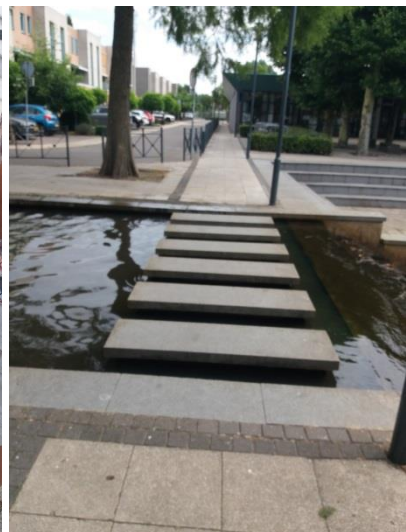
- Watertheater
 - Dit is niet toegankelijk voor mensen met een beperking, omdat het alleen maar via trappen te bereiken is.
 - Om aan de overzijde van het water naar de Heksenkring te komen moet gebruik gemaakt worden van de stapstenen of er moet een flink eind omgelopen worden
 - Kolken bij de bomen liggen 10 cm diep, wat voor struikelgevaar zorgt. Opsluitbanden liggen schots en scheef, wortelopdruk rond de bomen.

Advies: aan de eerste 2 punten kan alleen iets gedaan worden als het gebied heringericht zou worden. Bestrating nalopen op oneffenheden en kolken ophalen.

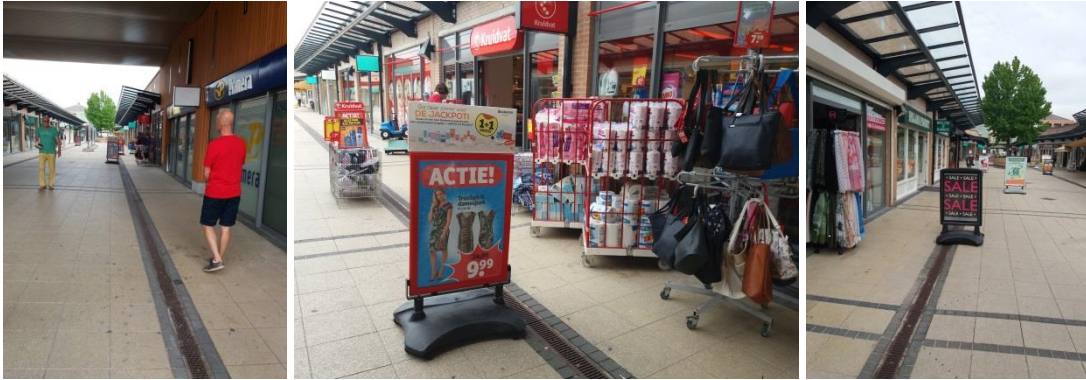
- Winkelcentrum: de lijngoot kan dienen als gidslijn voor mensen met een visuele beperking. Deze wordt echter gebruikt om reclameborden op te zetten. Er staat ook erg veel koopbaar buiten bij sommige winkels. Wat de vrije doorgang flink belemmert.

Advies: handhaven van de regels voor reclame-uitingen en winkeliers wijzen op de gevolgen van hun handelen voor mensen met een visuele beperking (bewustwording).

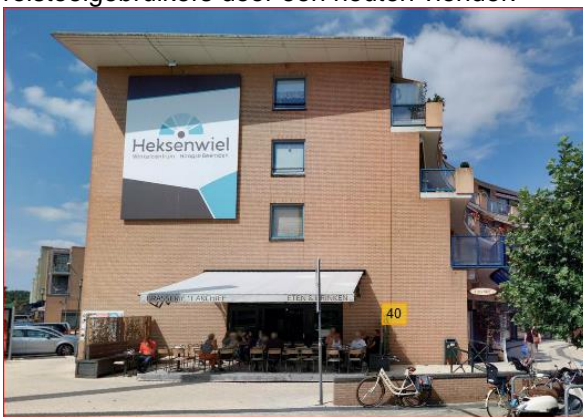
- Bij restaurant 't Archief is een groot gedeelte van het terras niet toegankelijk voor rolstoelgebruikers door een houten vlonder.

Deze situatie verdwijnt bij de herinrichting van het voorplein. Het gehele terras is dan rolstoeltoegankelijk.

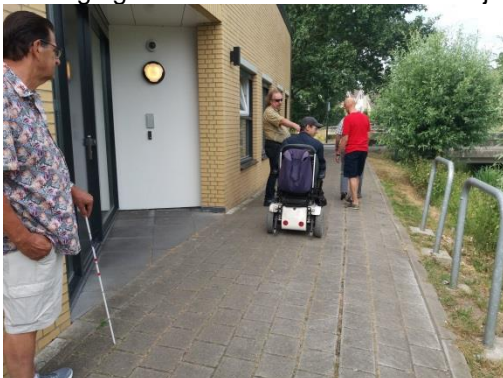
- De houten vlonder langs het water is niet toegankelijk voor rolstoelgebruikers maar ook zeer moeilijk voor valide mensen door achterstallig onderhoud van het talud.
- Het voetpad is verzakt richting water. Daarom zijn ter hoogte van de achteruitgang van verzorgingshuis Thebe de Hillen fietsnietjes geplaatst.

Advies: onderhoud aan bestrating, brug en groen plegen.

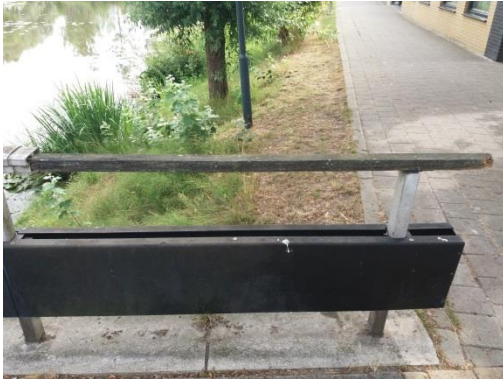
- De metalen reling van de brug met de Heksenwiellaan is kapot. Is vervangen door een dun houten balkje.

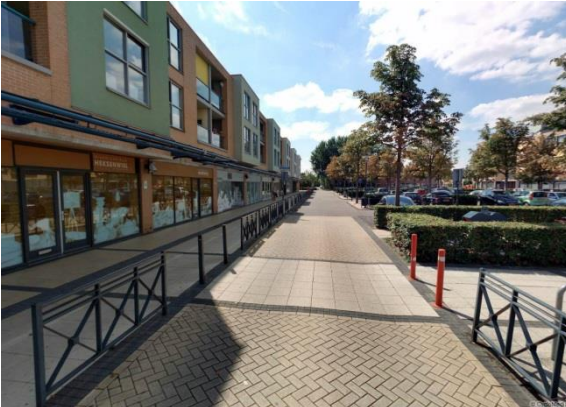
- Oversteek naar Heksenwaag (winkelcentrum)
De Heksenakker kan op diverse plekken worden overgestoken om naar de winkels te gaan. Er is niet één oversteek voorzien van routegeleiding voor mensen met een visuele beperking. De meest gebruikte oversteek nabij Limburgia naar de Heksenwaag zou aangelijnd moeten worden.

Advies: routegeleiding aanbrengen ter hoogte van deze oversteek

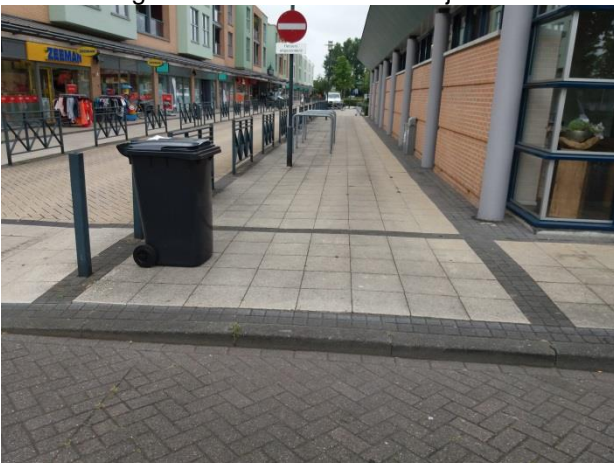
- Aan het begin van de Heksenakker bij de Heksenkring ligt geen trottoirafrit.

Advies: trottoirafrit aanbrengen

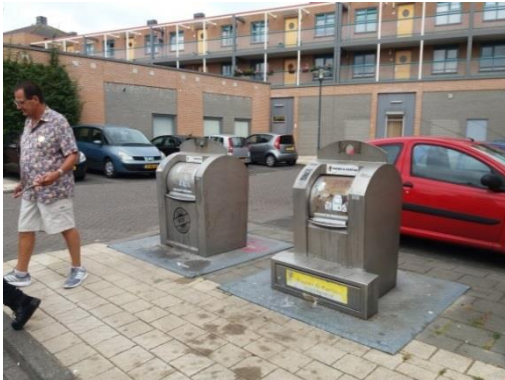
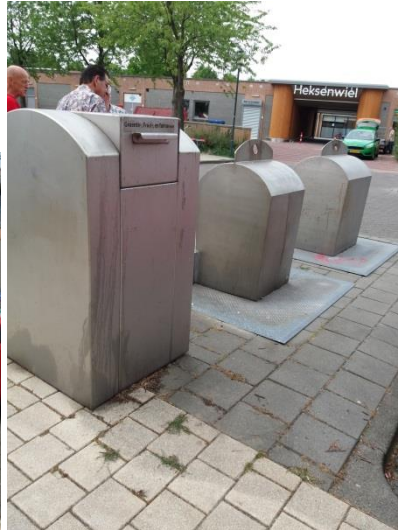
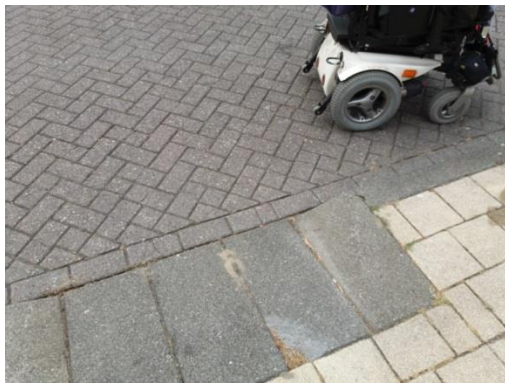
- Afvalverzamelpunt Heksenakker 118 – 172 de groencontainer is ontoegankelijk voor mensen met een beperking. De ingooi van de container is te hoog. De manoeuvreerruimte tussen de containers is beperkt. Een inritband van de trottoirafrit is kapot.

Advies: ook de groencontainer ondergronds plaatsen en de opritband vervangen.

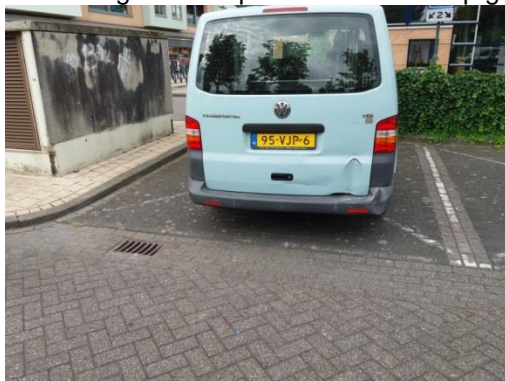
- Hier ligt een parkeerterrein met 2 Algemene Gehandicapten Parkeerplaatsen (AGP). Voor een van de AGP's ligt een straatkolk. Door de aanwezigheid van de straatkolk wordt het instappen voor een gehandicapte die een laadklep gebruikt bemoeilijkt.

Advies: het komt vaak voor in Breda dat er achter een AGP een straatkolk ligt. Met het bepalen van de locatie van de AGP kan er rekening gehouden worden dat deze niet ligt ter hoogte van een straatkolk.

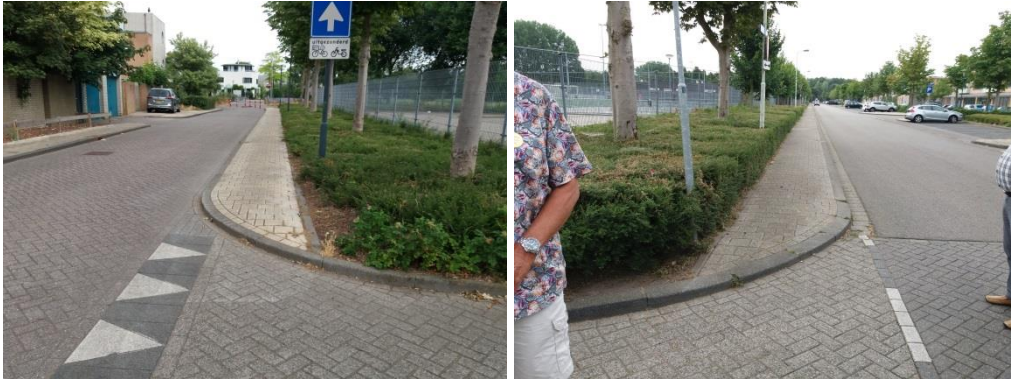
- Bij de ingang van het parkeerterrein van Sportcomplex Heksenwiel/Voetbalvereniging Boeimeer ontbreken trottoirpitten.

Advies: Trottoiropritten aanbrengen

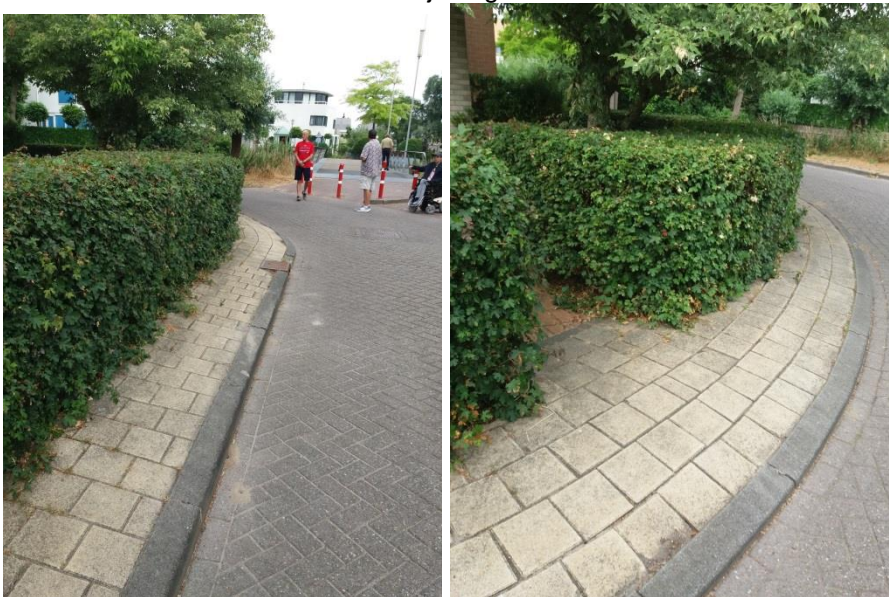
- Bij Heksenkring 1 hangt het groen van de voortuin ver over het trottoir en ligt het trottoir erg schuin. Het trottoir is hierdoor moeilijk te gebruiken.

Advies: bewoners aanspreken op het overhangend groen en de bestrating ophalen.

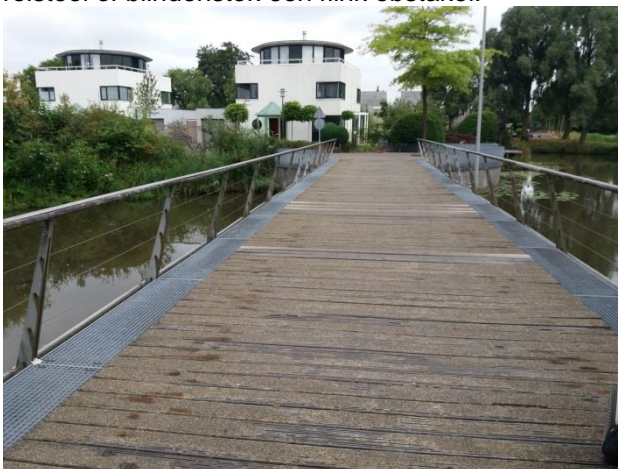
- Houten brug tussen Heksenkring en Heksenrij vertoont flinke gaten tussen de versleten planken. Aan de zijkanten liggen ijzeren roosters. Hierdoor is de brug voor mensen met een rolstoel of blindenstok een flink obstakel.

Advies: onderhoud brug

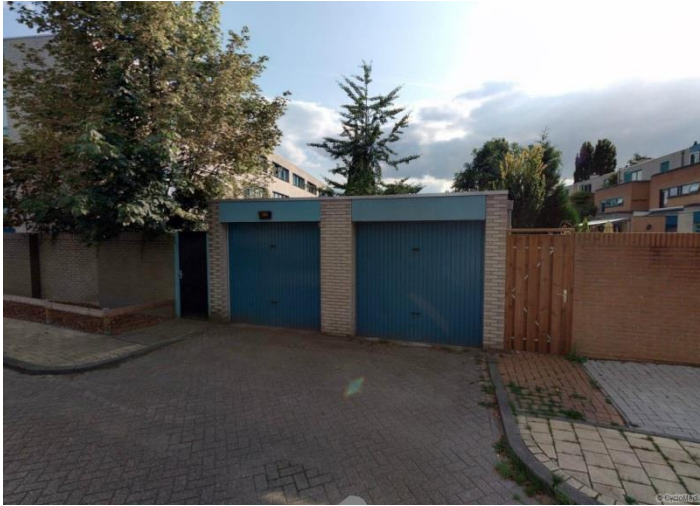
- Bij de 2 garageboxen achter Heksenkring 30 ontbreken trottoiropritten.

Advies: trottoiropritten aanbrengen

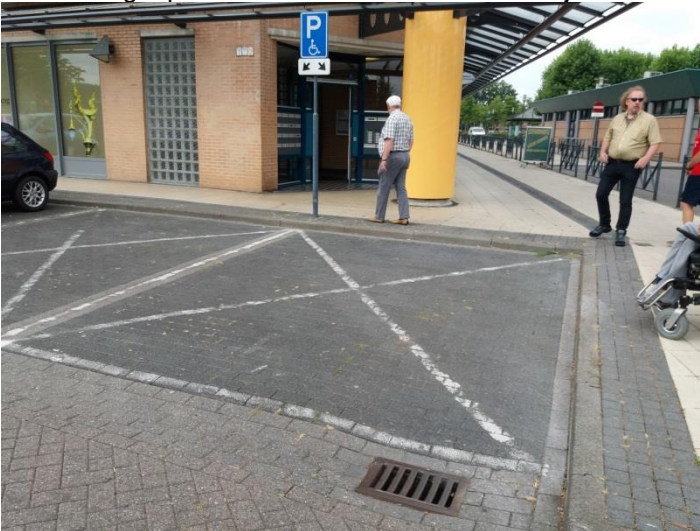
- Ook hier ligt op de hoek met de Heksenakker bij de AGP een straatkolk.

Advies: AGP verplaatsen naar parkeervak zonder kolk erachter.

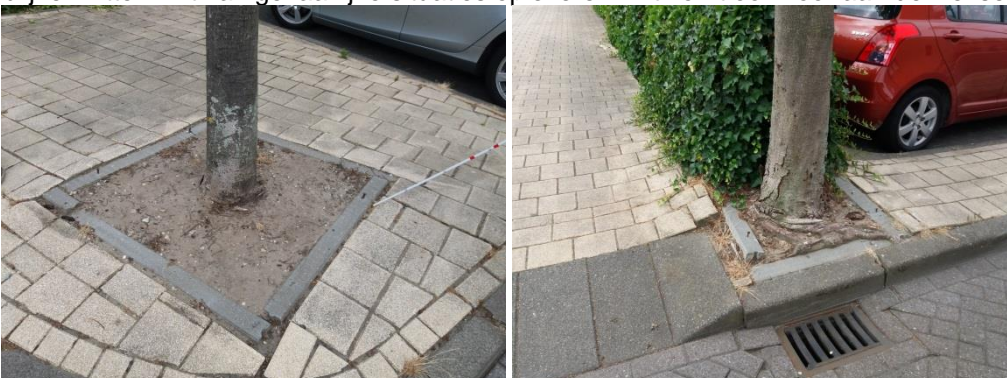
- Bij de boombakken zijn de roosters weggehaald. De bouten zijn echter in de opsluitbanden blijven zitten. Dit kan gevaarlijke situaties opleveren. Dit komt ook voor aan de Heksenakker.

Advies: bouten alsnog verwijderen.

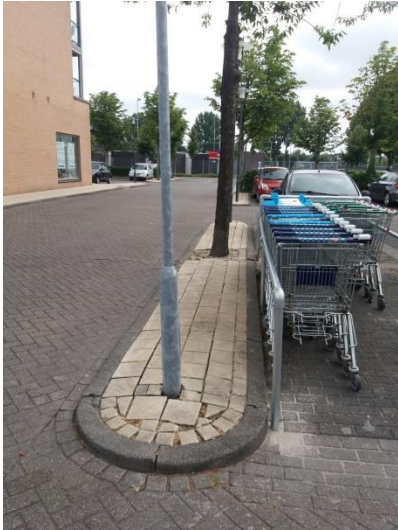
- De smalle trottoirtjes tussen de parkeervakken dienen geen enkel doel. Zij zijn door wortelopdruk, bomen en lichtmasten en hun minimale breedte niet toegankelijk. **Het idee wordt geopperd deze smalle trottoirtjes te vervangen door haagjes.**

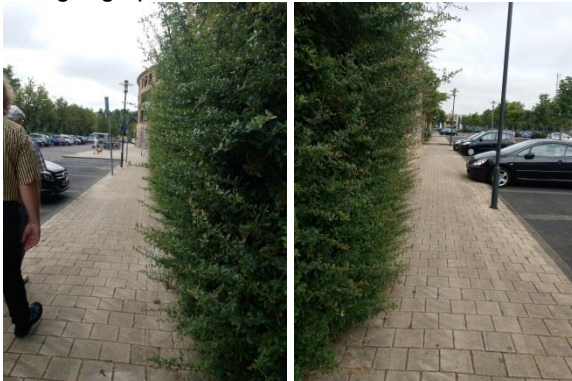
- De meidoornhaag tegen het pand van Emté is te breed uitgeweid. Deze belemmert de doorgang op het trottoir.

Advies: haag snoeien.

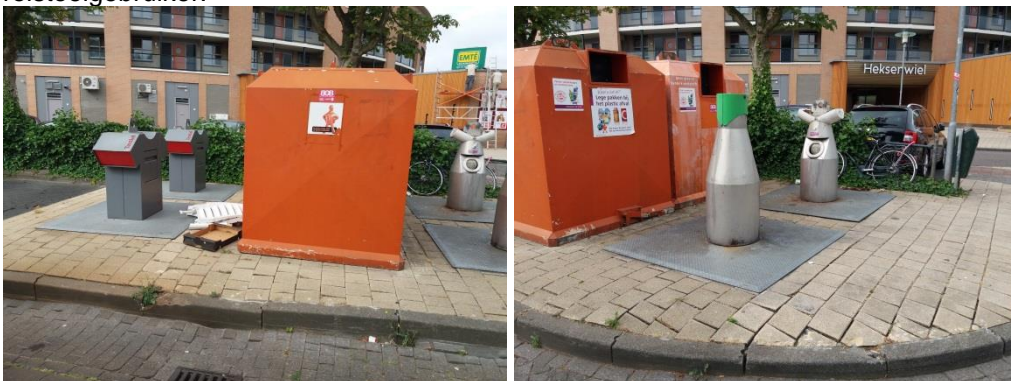
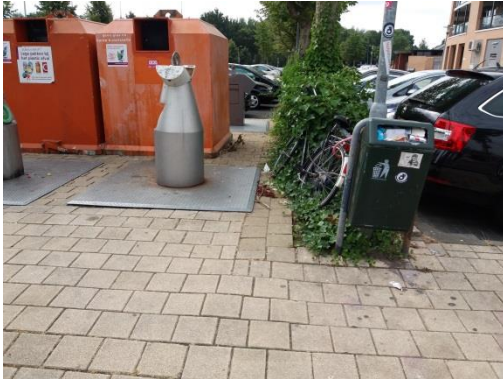
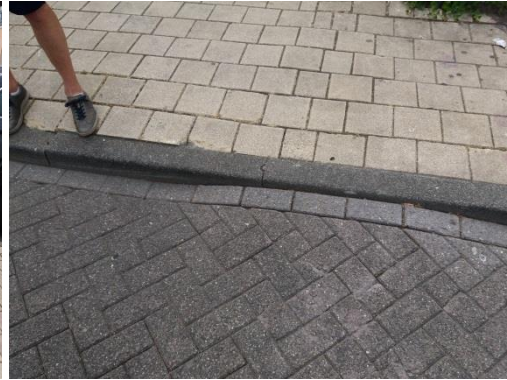
- Achter Emté is een afvalverzamelpunt ingericht. Deze is onbereikbaar voor rolstoelgebruikers doordat de containers te dicht op elkaar staan, er geen deugdelijke trottoirprijt is en de plek vol met gebroken glas en andere rommel ligt. Ook is de bestrating kapotgereden. De plasticcontainers zijn niet ondergronds geplaatst en daardoor moeilijk bruikbaar voor een rolstoelgebruiker.

Advies: herinrichting van deze afvalverzamelplaats

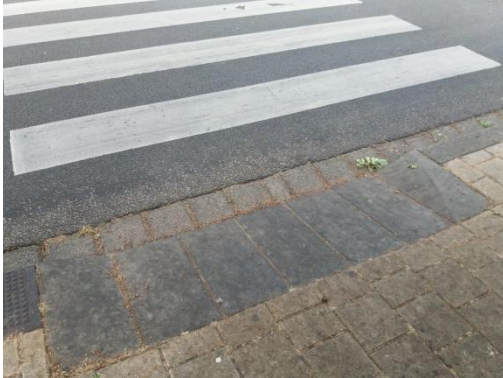
- Bij het zebrapad bij de brug (pand 52) ontbreekt routegeleiding, staan de borden LO2 (voetgangersoversteekplaats/zebrapad) niet op de juiste plaats en de rollaag ligt erg schuin, zodat een rolstoelgebruiker vast komt te zitten tijdens het oversteken.

Advies: routegeleiding aanbrengen en rollaag ophalen. Bebording nakijken.

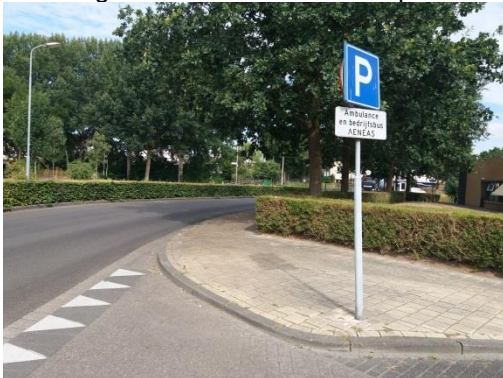
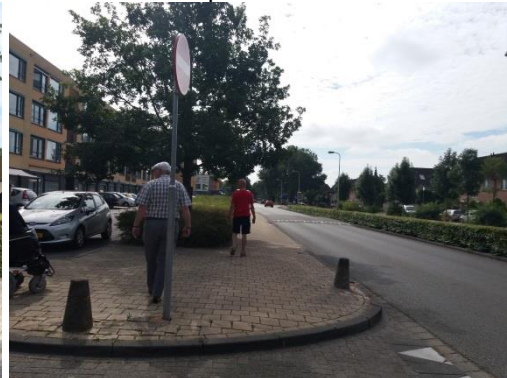
- Ter hoogte van Thebe de Hillen op nr. 52 ontbreken trottoiropritten.

Advies: trottoiropritten aanbrengen.

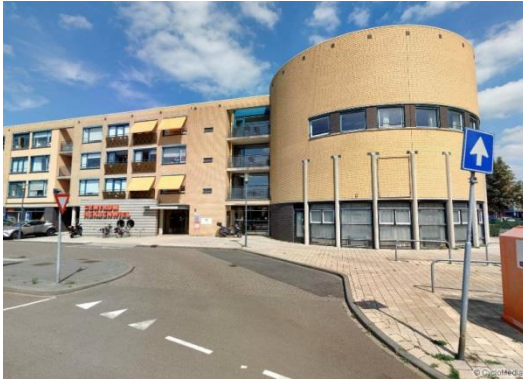
- De ventweg voor Wijkcentrum Heksenwiel op nr. 2 is éénrichtingsverkeer, er staan echter zowel haaiantanden en een B06 bord aan het begin van de straat. Is erg verwarrend en daardoor gevaarlijk.

Advies: bebording aanpassen.

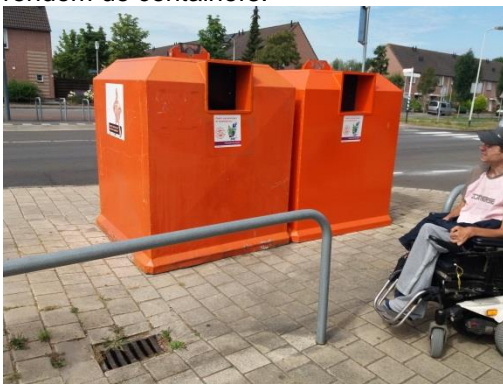
- Bij de afvalverzamelplaats nabij Wijkcentrum Heksenwiel zijn de containers voor plastic afval niet ondergronds geplaatst. Zij zijn daarom heel moeilijk te gebruiken door rolstoelgebruikers. De fietsbeugel en de trottoirkolk zorgen bovendien voor belemmering van bewegingsruimte rondom de containers.

Advies: ook plastic afval containers ondergronds aanbrengen.

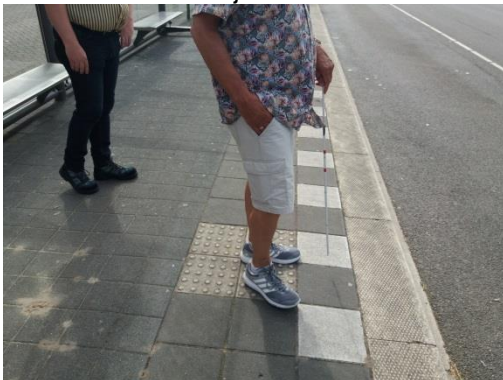
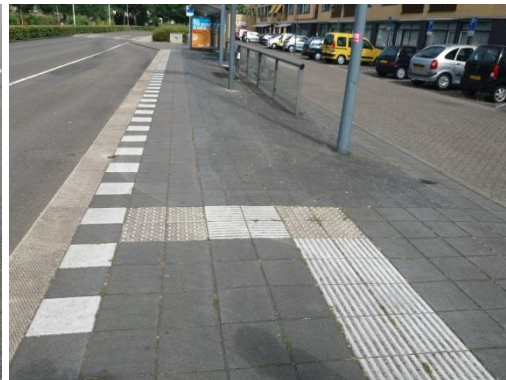
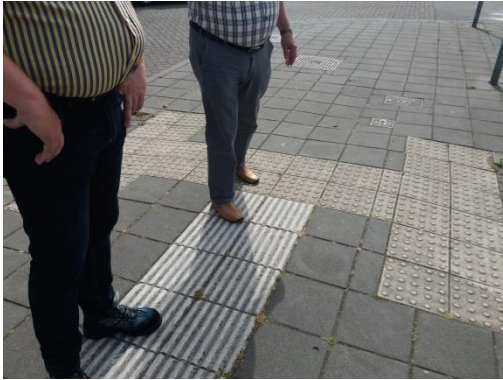
- Bij de Sterbushalte voor Wijkcentrum Heksenwiel op nr. 2 ontbreekt een gedeelte van de routegeleiding. Naast de bushalte liggen her en der geleidelijnen, die waarschijnlijk nog van de oude bushalte zijn.

Advies: routegeleiding volgens de richtlijn aanleggen en oude geleiding verwijderen.

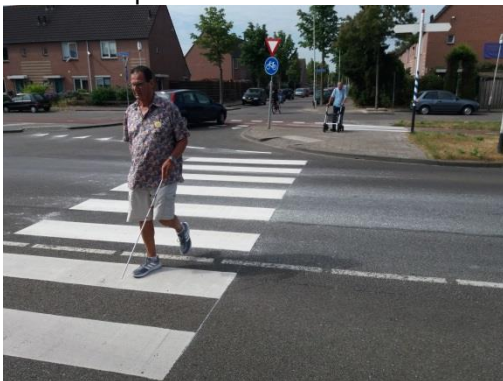
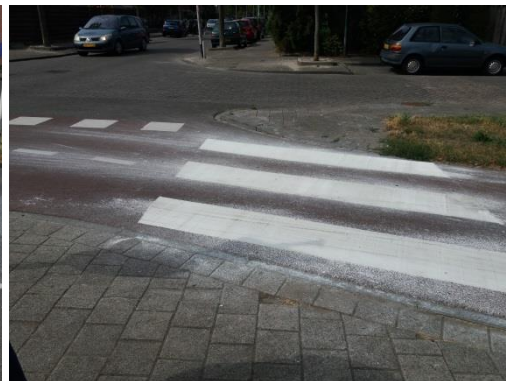
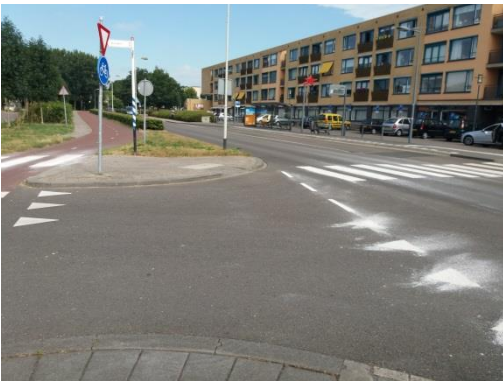
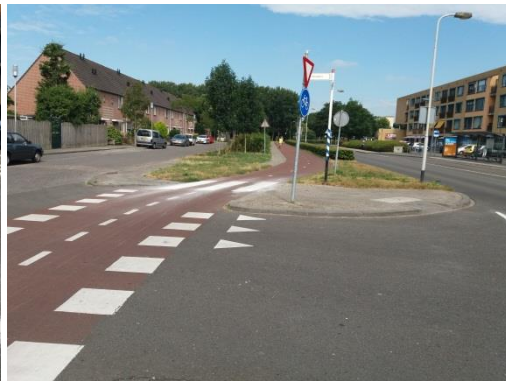
- Bij het zebrapad ter hoogte van de Sterbushalte ontbreekt routegeleiding. Het zebrapad richting Kroontjeskruid komt uit op de weg en niet op het trottoir. De trottoirpritten liggen niet loodrecht op elkaar.

Advies: totale kruispunt opnieuw bekijken en aanpassen

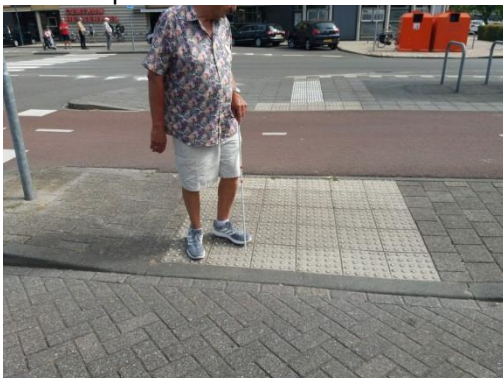
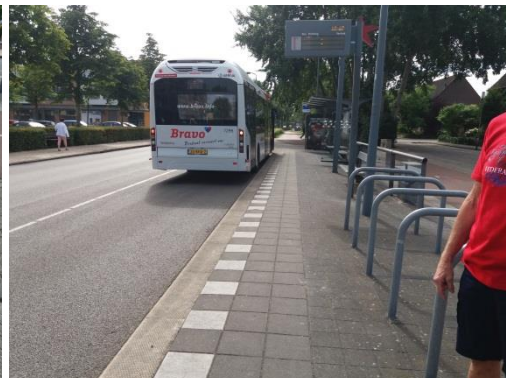
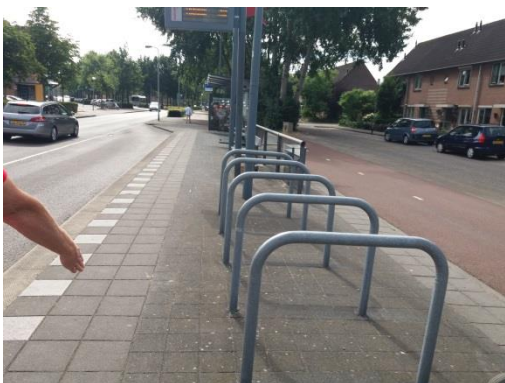
- Bij de bushalte aan de overkant van de Heksenwiellaan klopt ook de routegeleiding niet en er ontbreekt een gedeelte. Er ligt zelfs een compleet vierkant van 30 waarschuwingstegels midden op het trottoir.

Advies: deze bushalte voorzien van de juiste routegeleiding en trottoirpruit.

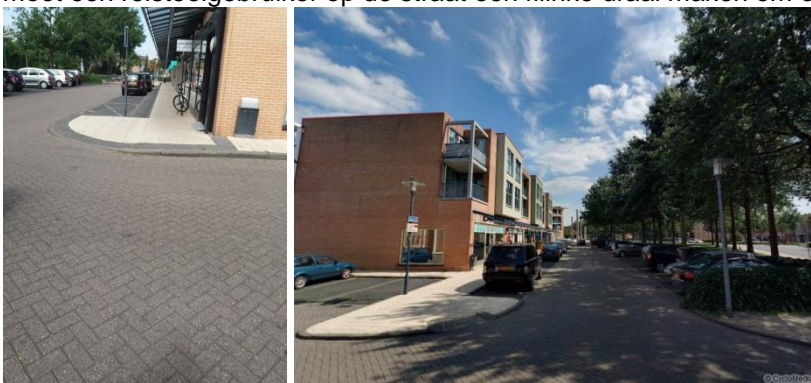
- Bij apotheek de Waag op nr. 6 liggen de trottoirpritten niet loodrecht op elkaar, daardoor moet een rolstoelgebruiker op de straat een flinke draai maken om op het trottoir te komen.

Advies: trottoirpruit op kopse kant van trottoir maken, zoals voor de Apotheek

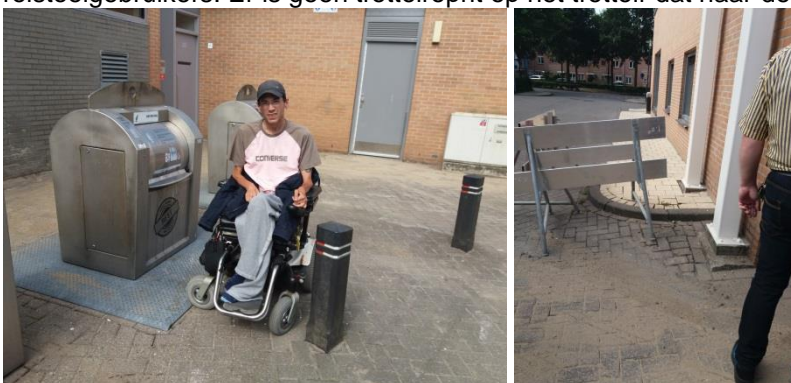
- Aan de achterzijde van Apotheek de Waag ligt een afvalverzamelpunt dat door de aanwezigheid van paaltjes die te dicht op de containers staan, moeilijk bereikbaar is voor rolstoelgebruikers. Er is geen trottoirpruit op het trottoir dat naar de verzamelplaats toe leidt.

Advies: palen 0,50 m verplaatsen, zodat er meer manoeuvreerruimte ontstaat en trottoirpruit aanbrengen.

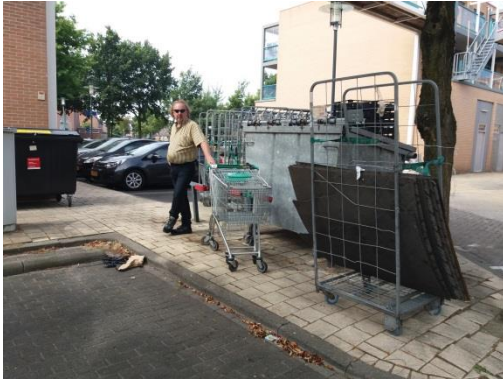
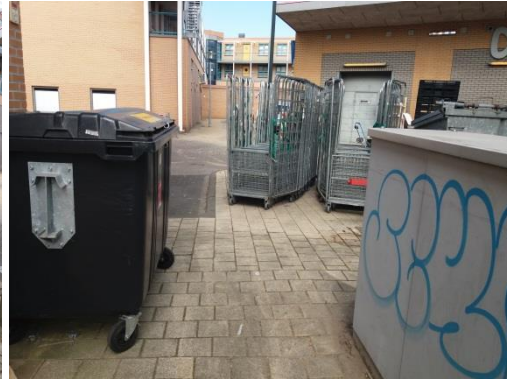
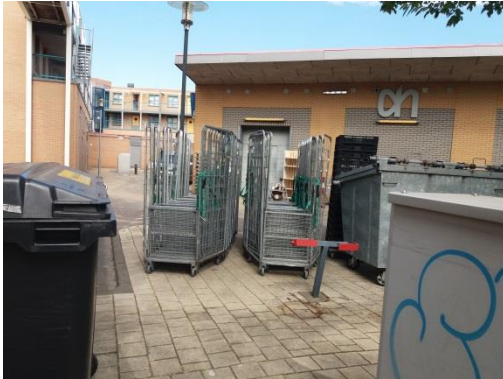
- Aan de achterzijde van Albert Heijn waar de bevoorrading van de winkel plaatsvindt wordt de doorgang op het trottoir versperd door emballagerekken en vuilcontainers.

Advies: de bedrijfsleider van Albert Heijn hierop aanspreken.

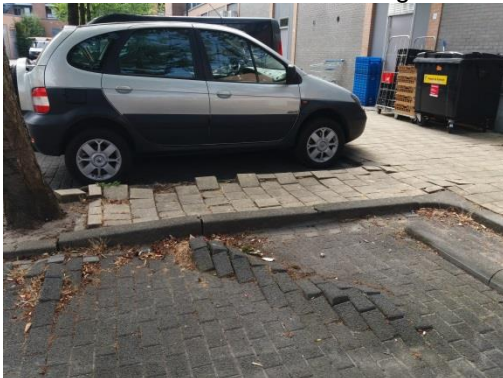
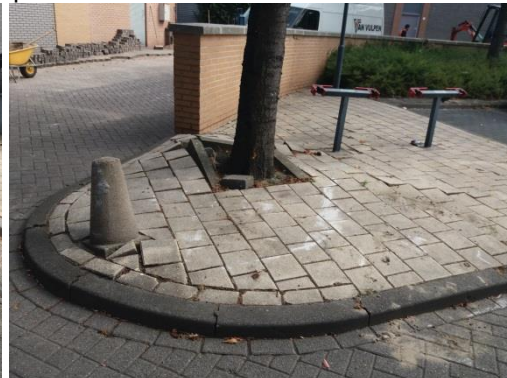
- Op het parkeerterrein achter de winkels ligt de bestrating van parkeerhavens en trottoirs schots en scheef door zeer ernstige wortelopdruk.

Advies: wortelopdruk verhelpen.

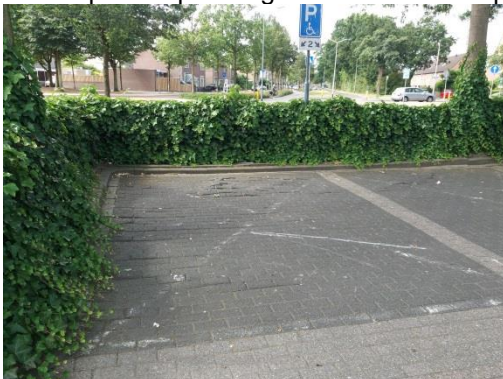
- Op het parkeerterreintje ter hoogte van de achterzijde van restaurant 't Archief is er veel wortelopdruk op de Algemene Gehandicapten Parkeerplaats.

Advies: AGP herbestraten

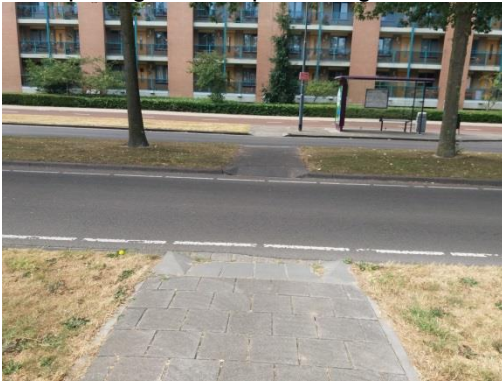
- De dichtstbijzijnde oversteek naar de bushalte vanaf het winkelcentrum Heksenwiel is niet ingericht als voetgangersoversteekplaats en er is geen routegeleiding aanwezig voor mensen met een visuele beperking. De trottoirpitten zijn te steil voor rolstoelgebruikers. Het zebraapad ligt verderop ter hoogte van de Heksendans.

Advies: verkeerssituatie laten bekijken door een verkeersdeskundige. De wijkraad stelt voor een zebraapad te maken tussen de Lucaskerk en het appartementencomplex rechts ervan, omdat daar de meeste voetgangers vandaan komen.

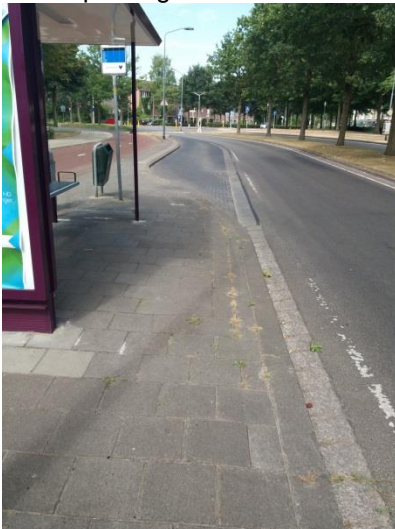
- De bushalte tegenover winkelcentrum Heksenwiel is nog niet toegankelijk voor mensen met een beperking.

Advies: bushalte alsnog toegankelijk laten maken.

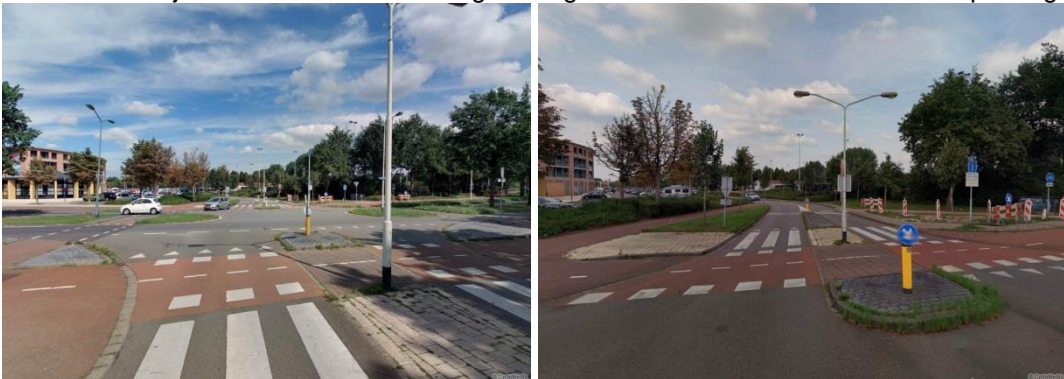
- De 3 voetgangersoversteekplaatsen op de kruising Emerparklaan – Heksendans – Tweeschaar zijn niet voorzien van routegeleiding voor mensen met een visuele beperking.

Advies: alsnog routegeleiding aanbrengen.

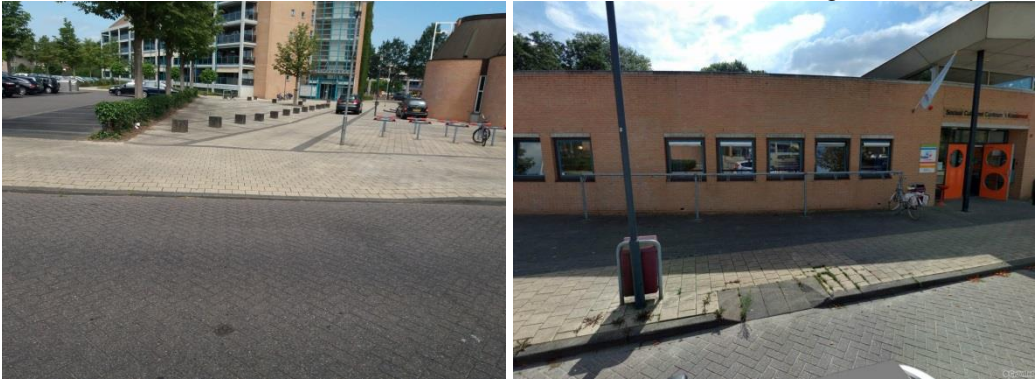
- Er ontbreekt een bandverlaging om de weg over te kunnen steken ter hoogte van Sociaal Cultureel Centrum 't Kraaiennest. Aan de kant van het buurtcentrum ligt wel een oprit.

Advies: bandverlaging of trottoiroprit aanbrengen tegenover de trottoiroprit..

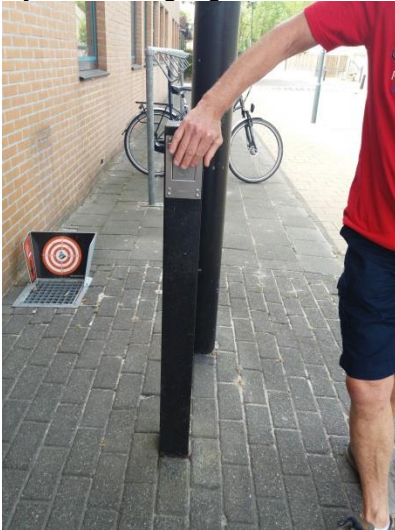
- Bij de hoofdingang van 't Kraaiennest werkt de knop van de automatische deuropener niet.

Advies: pand is van de gemeente Breda. Doorgeven aan de afdeling Vastgoedbeheer.

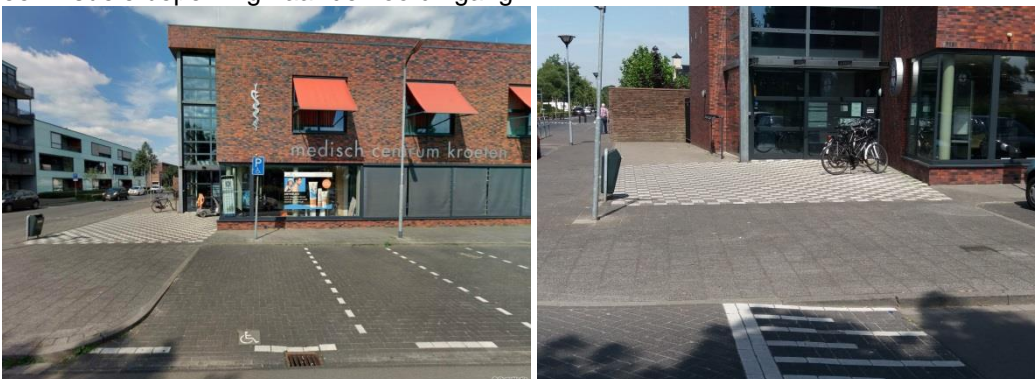
- Bij Medisch Centrum Kroeten is 1 Algemene Gehandicapten Parkeerplaats aanwezig. Ook hier ligt de straatkolk weer achter de AGP. Er ontbreekt een routegeleiding voor mensen met een visuele beperking naar de hoofdingang.

Advies: routegeleiding aanbrengen.
