Verslag schouw toegankelijkheid openbare ruimte Haagse Beemden, gedeelte Kesteren – Muizenberg - Gageldonk d.d. 10 en 30 augustus 2018

Breda Gelijk! heeft van de gemeenteraad de opdracht gekregen om in 2017 en 2018 10 wijken te schouwen op de toegankelijkheid van de openbare ruimte in samenwerking met de bewoners en mensen met een beperking. Dit alles in het kader van de Bredase Agenda Toegankelijkheid 2017/2018.

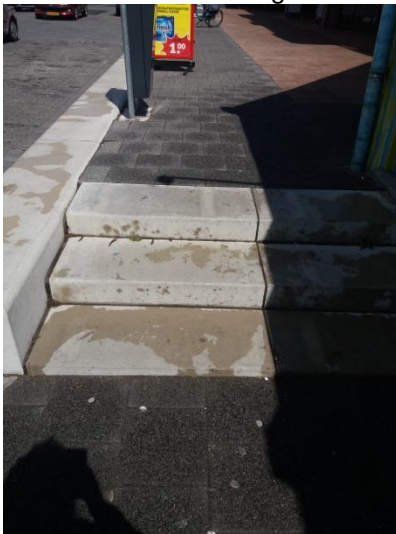
- Aan de voorzijde van het winkelcentrum (nabij de geldautomaat) is vanaf het parkeerterrein een trapje aangelegd om bij de winkels te komen. Dit betekent dat een rolstoelgebruiker, iemand met een kinderwagen of rollator om moet lopen. Hier had beter gekozen kunnen worden voor een hellingbaan.

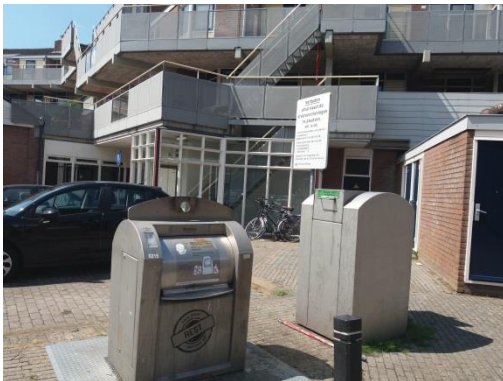
- De fietssluis aan de achterzijde van het winkelcentrum ter hoogte van Jumbo is te smal voor een scootmobielgebruiker.
Advies: fietssluis aanpassen. Hekken op 1.20 m van elkaar plaatsen.
- Bij de onderdoorgang bij cafetaria de Donk (huisnummer Donk 18) is het erg donker en onoverzichtelijk, zelfs overdag. Men kan niet zien wie er om de hoek aan komt.
Advies: verlichting verbeteren en veiligheidsspiegel aanbrengen. Volgens de wijkraad en de fysiek wijkbeheerder wordt er door de Vereniging van Eigenaren gewerkt aan betere verlichting.
- Bij de afvalcontainerverzamelplaats is de groencontainer te hoog om door een rolstoelgebruiker gebruikt te kunnen worden. Er is erg weinig manoeuvreerruimte rondom de containers.

Advies: Verzamelplaats opnieuw inrichten en groencontainer ondergronds aanbrengen.

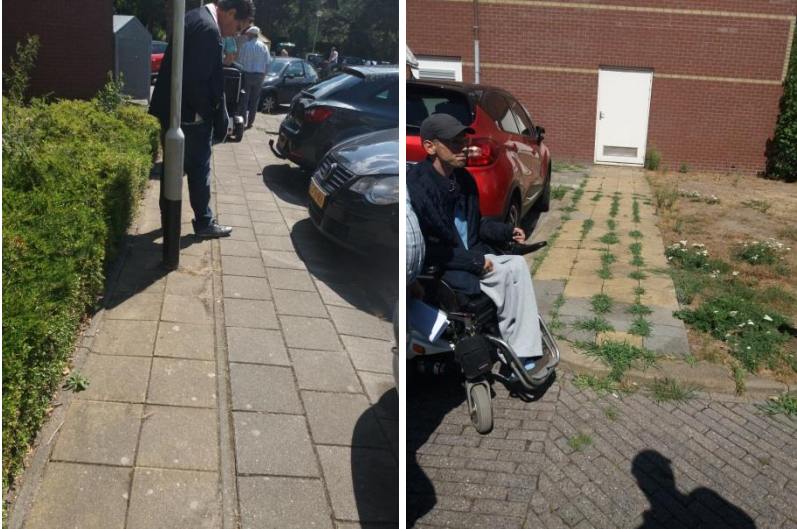
- Ter hoogte van Donk 9 staat lichtmast 47 op het toch al smalle trottoir. De neuzen van de geparkeerde auto's steken ook over het trottoir. Hierdoor wordt de doorgang belemmerd. Aan het einde (begin) van het trottoir ontbreekt een trottoiroprit

Advies: lichtmast verplaatsen tussen het groen en trottoiroprit aanbrengen.

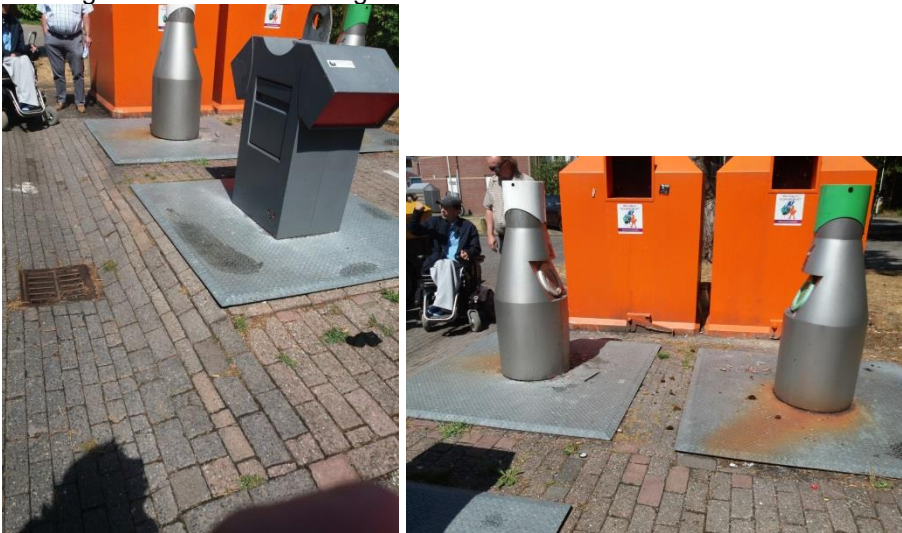
- De parkeerplaats achter winkelcentrum de Donk wordt gedeeltelijk heringericht, waar mogelijk komen extra parkeerplaatsen. Planning is half november 2018.
- De afvalcontainerverzamelplaats op het parkeerterrein is onbereikbaar voor rolstoelgebruikers, door de diepe goot en steile helling die ervoor ligt. De plasticcontainers zijn niet te gebruiken door rolstoelgebruikers..

Advies: verzamelplaats herinrichten.

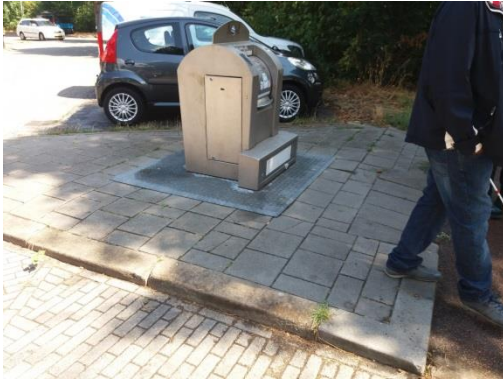
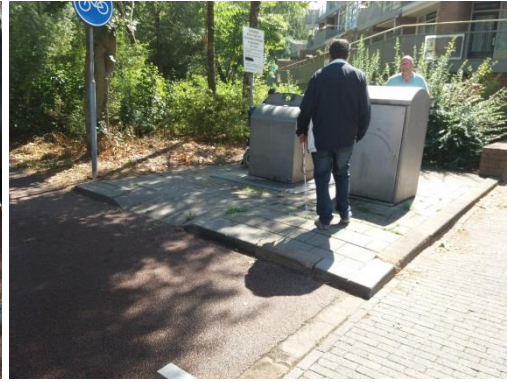
- Aan de achterkant van de Apenrots zijn de ondergrondse containers op een verhoging geplaatst. Er is een trottoiroprit aangebracht, maar de manoeuvreerruimte voor een rolstoelgebruiker vóór de container is aan de krappe kant.

Advies: verzamelplaats verbreden.

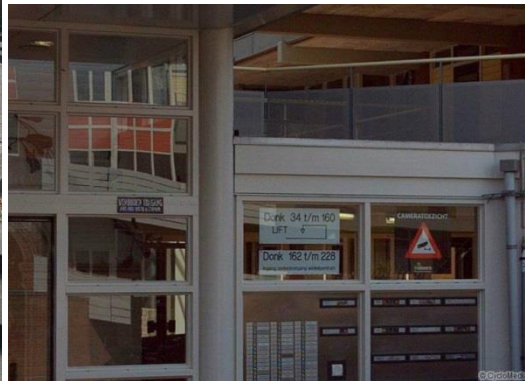
- De hoofdingang van de Apenrots ligt op een steile helling. Rolstoelgebruikers moeten gebruik maken van een inbandige lift die moeilijk te vinden is. Pas bij de hoofdingang is aangegeven waar de lift is.

Advies: in overleg met de woningbouwvereniging de bebording aanpassen.

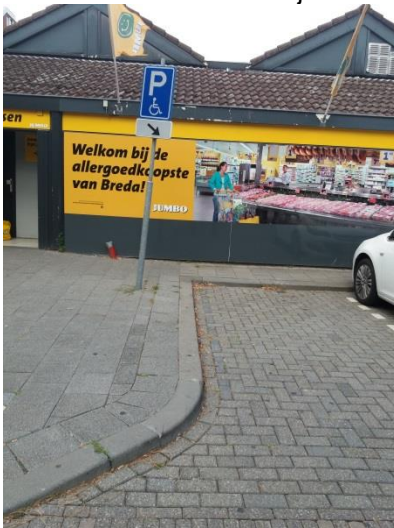
- Aan de achterzijde van Jumbo ligt een Algemene Gehandicapten Parkeerplaats (AGP). Deze voldoet niet aan de richtlijn voor AGP.

Advies: AGP aanpassen aan de richtlijn door links een stukje trottoir op te verwijderen (haakse parkeerplaats: 3,50 x 5 m).

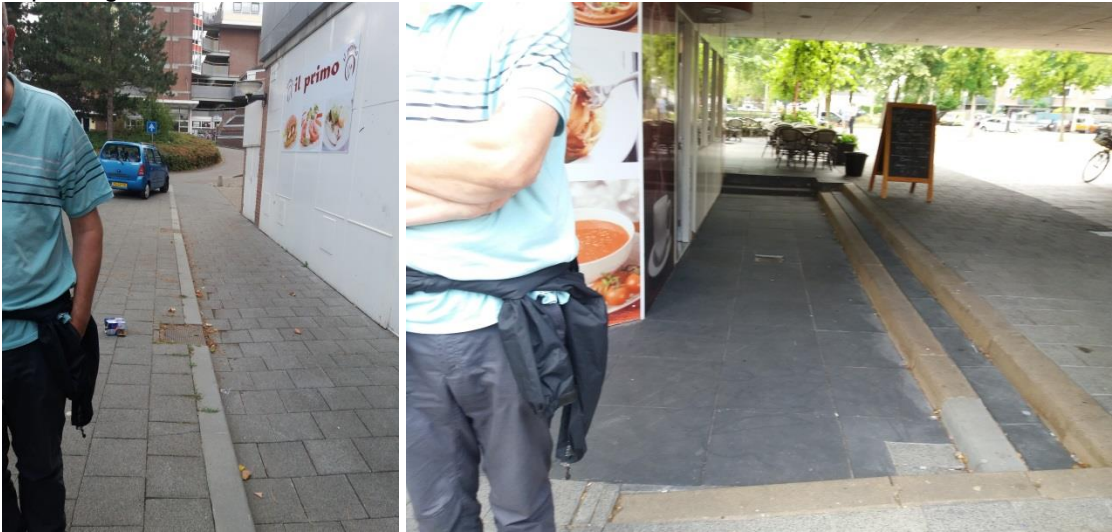
- Aan de zijkant van restaurant 'Il Primo' (huisnummer Donk 2) houdt het trottoir ineens op en volgt een afstapje van circa 20 cm. Het hele restaurant ligt lager dan straatniveau. Ook bij de

hoofdingang is dit het geval, hier ligt een klein trapje. Dit is door iemand met een visuele beperking niet te zien.

Advies: Door middel van het aanbrengen van een witte lijn de afstap accentueren. Peter Bosman geeft aan dat er aan de zijkant van het restaurant een fietsenstalling wordt geplaatst. Men kan dan ook niet meer rechtdoor lopen. Het aanbrengen van een witte lijn voor het afstapje bij de hoofdingang van het restaurant wordt besproken met de Vereniging van eigenaren. Er zijn plannen om het plein voor het restaurant en Jumbo her in te richten.

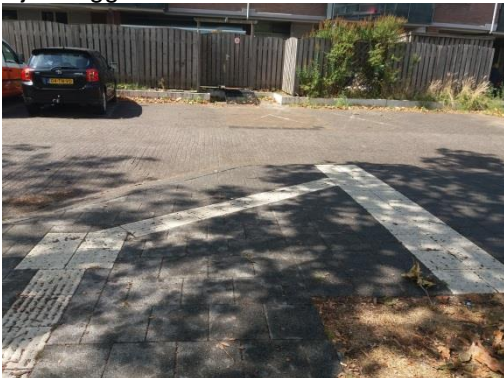
- De bushalte aan de Donk is toegankelijk voor mensen met een beperking. Aan de zijde van de Katerdonk ligt routegeleiding waarvan het gebruik niet duidelijk is. Dit is waarschijnlijk blijven liggen vanuit de oude situatie. Deze geleiding kan voor verwarring zorgen.

Advies: routegeleiding verwijderen.

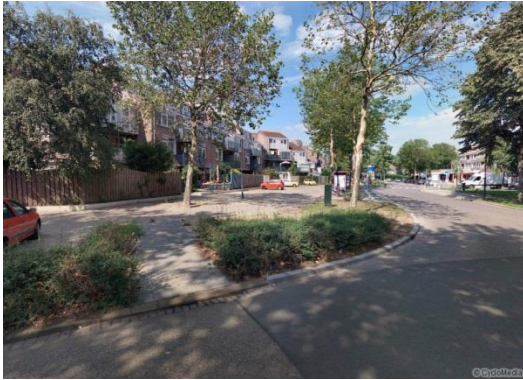
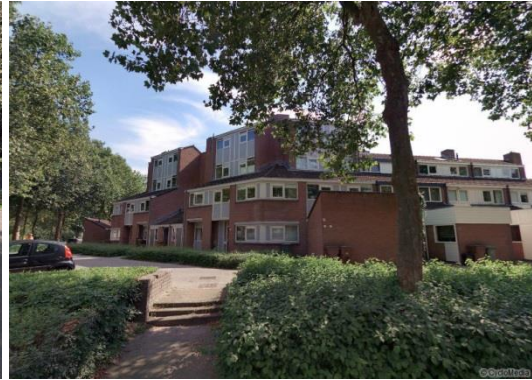
- In de bocht ter hoogte van de Donk ligt een oversteek richting de panden van de Hondsdonk met oneven huisnummers. Een rolstoelgebruiker kan hier geen gebruik van maken omdat aan de huizenzijde een trapje ligt. Dit trapje zou vervangen kunnen worden door een hellingbaan. Maar dit is een gevaarlijk punt om over te steken voor iedereen en een rolstoelgebruiker is door de aanwezigheid van hagen moeilijk te zien door een automobilist. Truus adviseert daarom om verder op de Hondsdonk trottoiropritten aan te brengen, op een plek waar een goed overzicht is. Marcel is het hier niet mee eens en vindt dit een kwestie van eigen verantwoordelijkheid.

Advies: de oversteekmogelijkheid op deze gevaarlijke locatie niet aan te passen voor rolstoelgebruikers. Trottoirpitten ter hoogte van de Reiondonk aanbrengen.

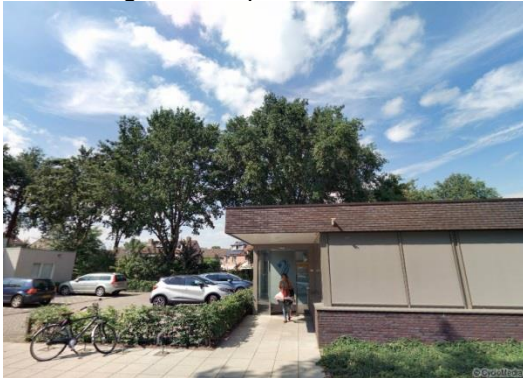
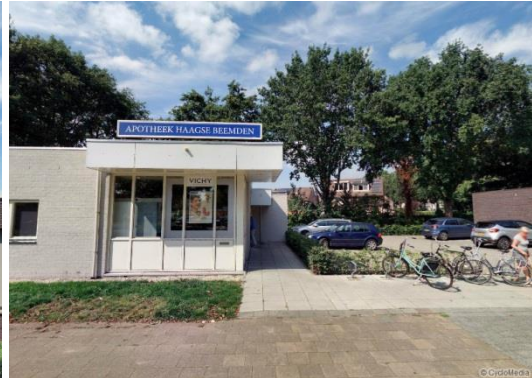
- Huisartsenpraktijk op huisnummer 58: aan het gebouw is moeilijk te zien dat het een huisartsenpost is. Voor mensen met een al dan niet aangeboren geestelijke beperking is het gebouw als huisartsenpost moeilijk te herkennen en de voordeur bestaat in zijn geheel uit glas wat voor mensen met een visuele beperking erg lastig te onderscheiden is. Zij kunnen er daarom tegen aan lopen.

Advies: voordeur voorzien van stickers om te voorkomen en een duidelijk bord met Huisartsenpraktijk en ingang ophangen. Hiert gaat hier niet om een advies over de openbare ruimte, maar ik raad de Wijkraad aan dit op te nemen met de eigenaar van de huisartsenpost. Een goed voorbeeld is de apotheek die naast de huisartsenpost staat.

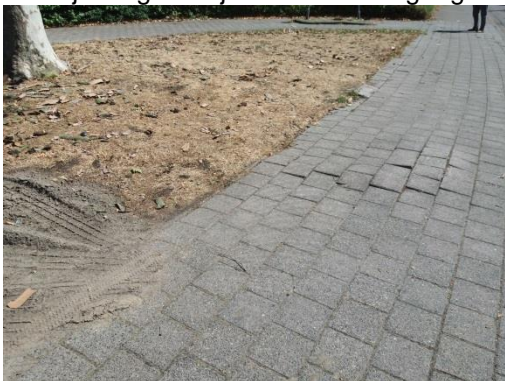
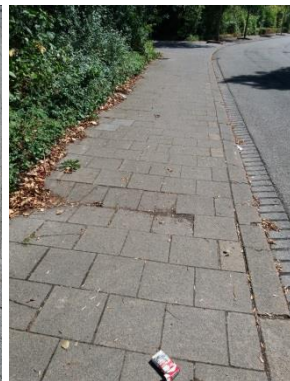
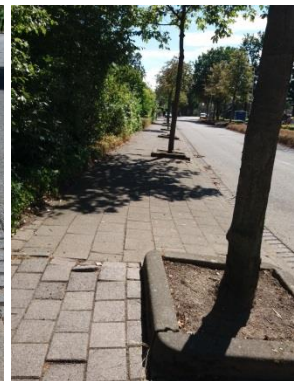
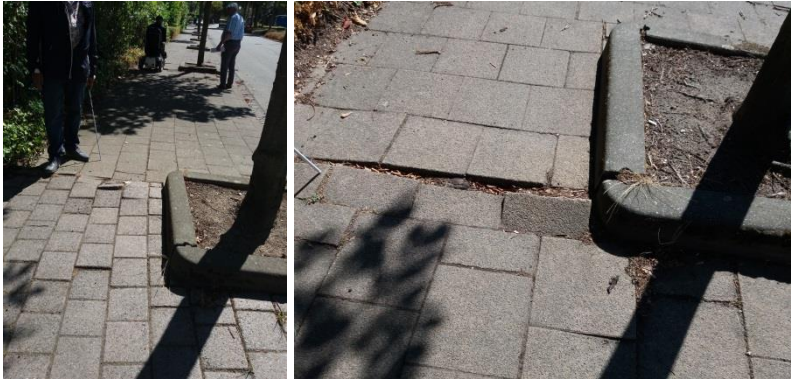
- Een groot gedeelte van de Merodelaan vertoont flinke wortelopdruk. Dit maakt de trottoirs moeilijk toegankelijk voor alle voetgangers.

Advies: deze straat opnemen in de onderhoudsplanning.

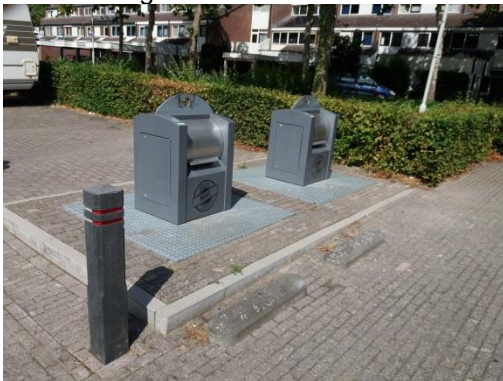
- Afvalcontainerverzamelplaats ter hoogte van huisnummer 54 is moeilijk bereikbaar voor rolstoelgebruikers. Er is maar een klein gedeelte gelijkvloers en de ruimte voor de containers is te klein om goed te kunnen manoeuvreren met een rolstoel.

Advies: aanpassen

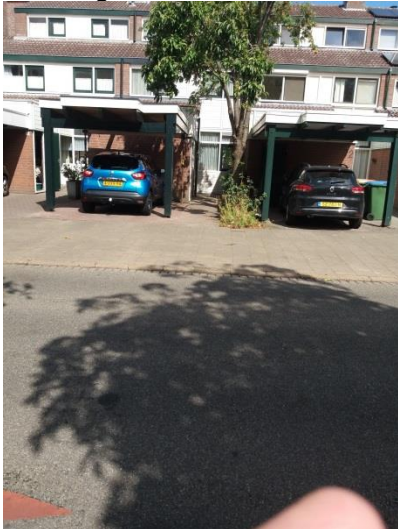
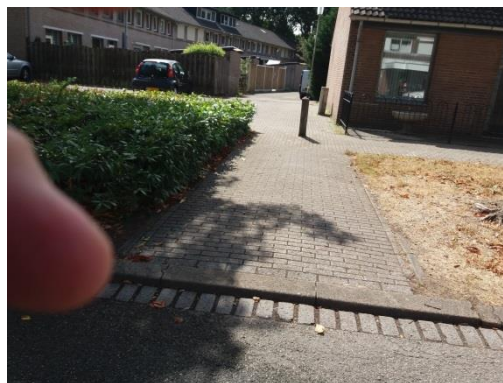
- Ter hoogte van de huisnummers 74 en 93 ontbreekt een trottoirprofiel.

Advies: trottoirprofiel aanbrengen.

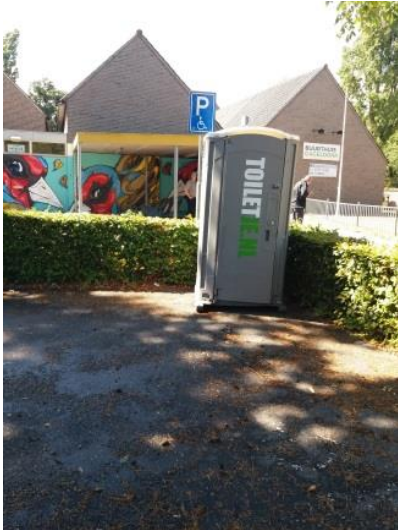
- Buurthuis Gageldonk, nummer 5: op de Algemene Gehandicapten Parkeerplaats (AGP) op het parkeerterrein bi het buurthuis staat een mobiele toilet. Dit is waarschijnlijk een tijdelijke situatie, maar geeft aan dat er nog veel gedaan moet worden aan de bewustwording van rekening houden met mensen met een beperking.

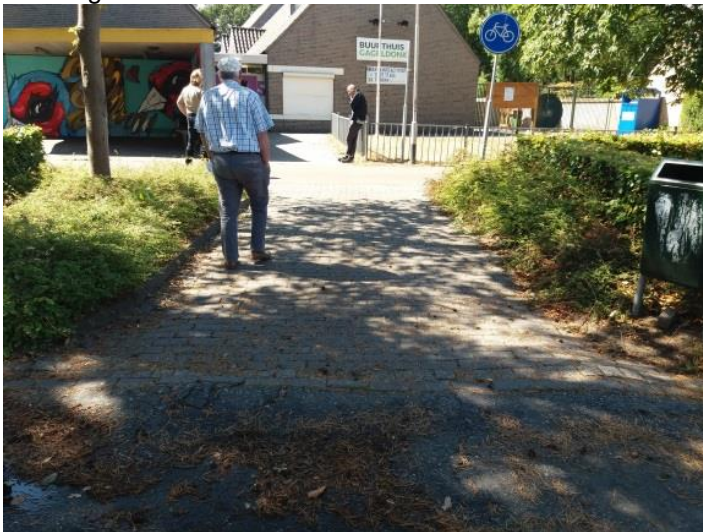
- Wortelopdruk op het pad van de parkeerplaats naar de ingang van het buurthuis zorgt voor struikelgevaar van bezoekers.

Advies: bestrating herstellen

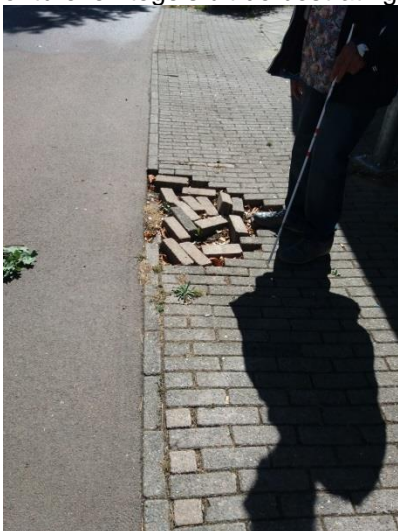
- Ter hoogte van de Jongerenontmoetingsplaats (JOP) naast het buurthuis en op de JOP ontbreken tegels uit de bestrating.

Advies: bestrating herstellen.

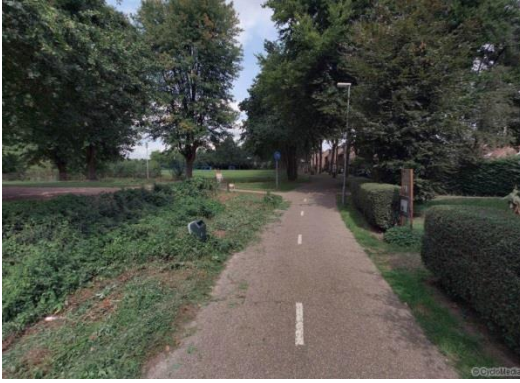
- De asfaltbestrating van het fietspad nabij de Kapel verkeert in slechte staat.

Peter Bosman laat dit opnemen in de onderhoudsplanning.

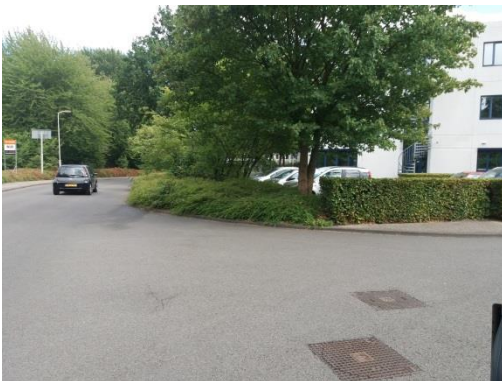
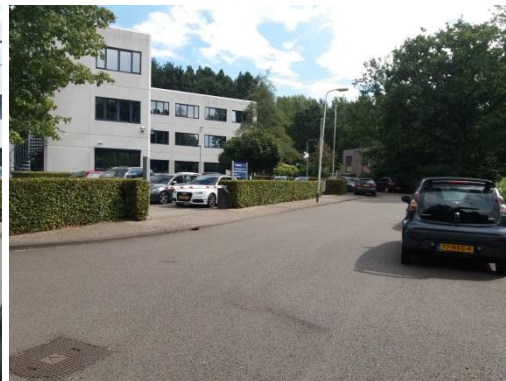
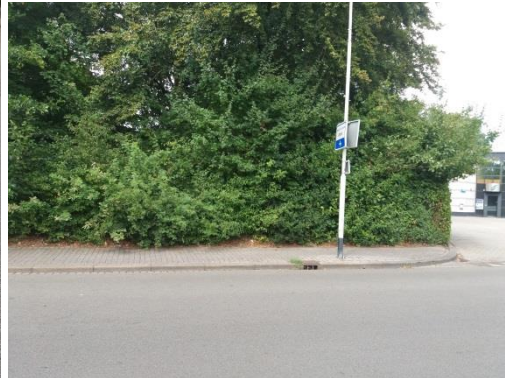
Medisch Centrum Donk is gevestigd op nr. 7a. Vanaf de hoofdroute Essendonk sluiten de trottoirs niet aan op het trottoir richting Medisch Centrum. Er zijn geen trottoiropritte. Het enige trottoir dat er ligt wordt gebruikt om auto's te parkeren. Voetgangers lopen nu over de weg. De bushalte die het dichtstbij het Medisch Centrum ligt, ligt aan de Donk.

Advies: trottoirs aanpassen zodat zij op elkaar aansluiten.

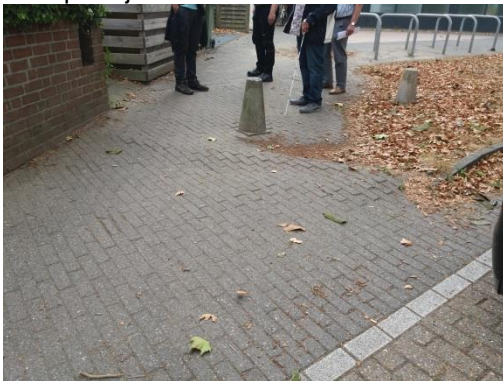
- Naast huisnummer 5 ligt een paadje richting winkelcentrum de Donk. Hier staan lage betonnen palen en er ligt een drempel in de bestrating door wortelopdruk. De palen en de drempel zijn flinke obstakels voor mensen met een visuele beperking.

Advies: wortelopdruk verwijderen en palen vervangen door hogere palen met reflectoren.

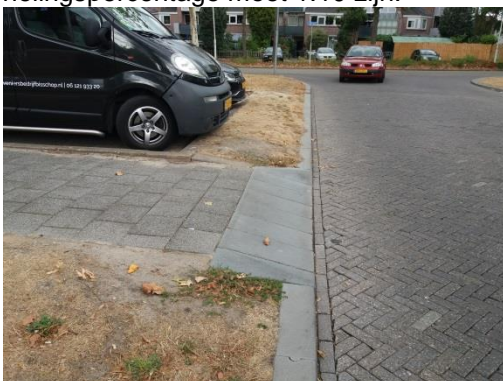
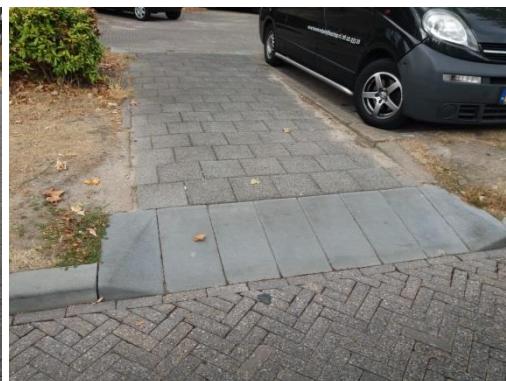
Ter hoogte van huisnummer 51 is een trottoiroprit aangebracht om van het winkelcentrum de Donk over te kunnen steken met een rolstoel. De oprit is echter te steil aangelegd. Rolstoelgebruikers lopen nu het risico achterover te vallen met de stoel. Het helingspercentage moet 1:10 zijn.

Advies: trottoiroprit aanleggen volgens de richtlijn.

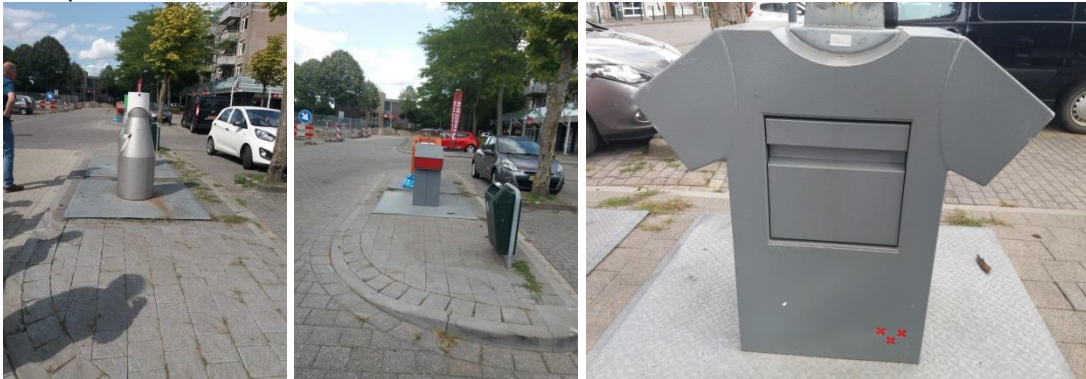
- Op de afvalcontainerverzamelplaats op het parkeerterrein zijn de containers moeilijk te bedienen voor rolstoelgebruikers. De kledingcontainer gaat zeer moeilijk open omdat de klep zwaar is en er geen handvat aanzit. Iemand met een beperkte handfunctie kan deze container niet openen.

Advies: Als de containers een kwartslag gedraaid worden is er meer ruimte om voor de container te staan met een rolstoel. Handvat aanbrengen op de klep van de kledingcontainer.

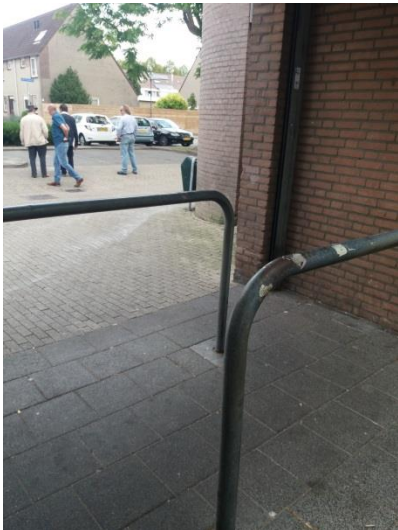
- De beugels van de fietssluis onder de onderdoorgang richting Clemensberg staan op 1,05 m van elkaar. Moet 1.20 zijn, zodat ook mensen met een scooter er gebruik van kunnen maken.

Advies: beugels op 1.20 m uit elkaar zetten.

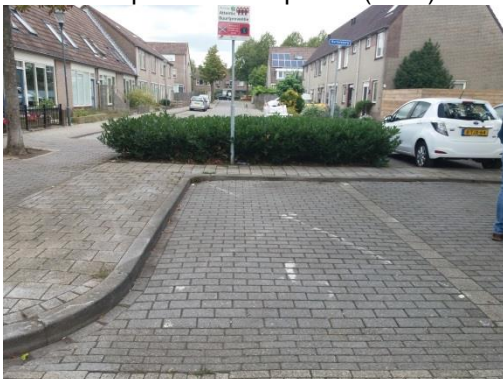
- Op het parkeerterrein achter het winkelcentrum de Berg ontbreekt een Algemene Gehandicapten Parkeerplaats (AGP).

Advies: hier heeft een gehandicaptenparkeerplaats (AGP) op kenteken gelegen. Er zijn op dit parkeerterrein geen AGP's aanwezig. Bovenstaande parkeerplaats (ter hoogte van Bertelsberg 1) herinrichten als AGP volgens de Crow Richtlijn toegankelijkheid 2014

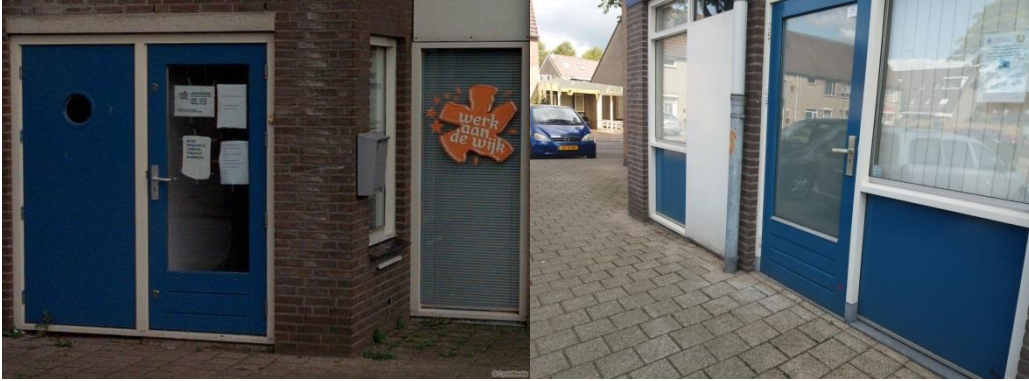
- In het pand 2a waar buurtcentrum 'de Verbinding' en 'Werk aan de Wijk' gevestigd zijn ligt een hoge drempel bij de voordeur. Bij nummer 4 is dezelfde situatie aanwezig, maar is het trottoir opgehoogd.

Advies: trottoir verhogen zoals bij nummer 4.

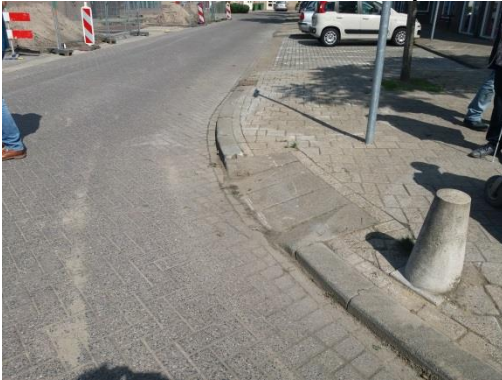
- In de bocht met de Kesterenlaan zijn de trottoirritten te steil.

Advies: trottoirprijt aanpassen naar hellingspercentage 1 : 10

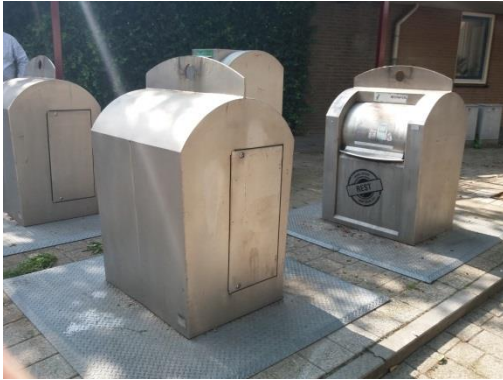
- Aan de zijkant van het appartementencomplex 2 tot en met 84 is het trottoir slecht begaanbaar door wortelopdruk. De afvalcontainerverzamelplaats bij de ingang van het appartementencomplex is voor rolstoelgebruikers moeilijk te gebruiken. Er is te weinig ruimte voor de containers om met een rolstoel te kunnen manoeuvreren. De groencontainer is te hoog om afval in te kunnen werpen.

Advies: bestrating herstellen en afvalcontainers omdraaien zodat zij beter bereikbaar zijn voor rolstoelgebruikers.

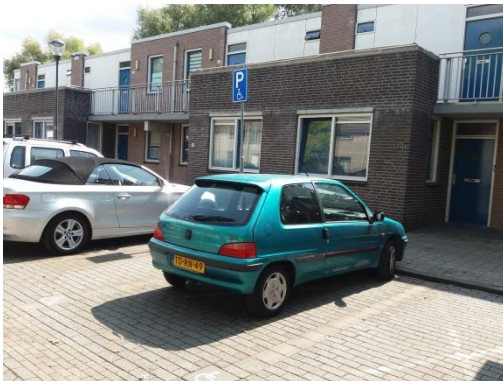
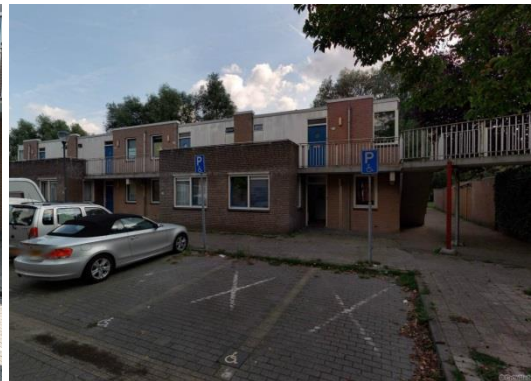
- Nabij huisnummer 86 liggen 2 Algemene Gehandicapten Parkeerplaatsen op 3 gewone parkeerplaatsen. Er is geen trottoirprijt vanaf de AGP's. Ook de bebording klopt niet. De situatie is verwarrend.

Advies: de 2 AGP's inrichten volgens de richtlijnen en een trottoirprijt aanbrengen voor beide parkeerplaatsen.

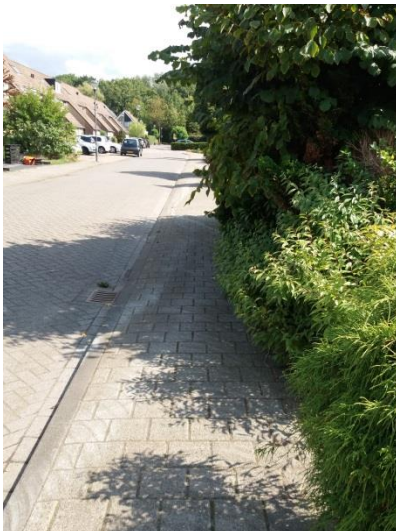
- Bij huisnummer 116 hangt het groen uit de voortuin erg ver over het trottoir, wat de doorgang belemmerd.

Advies: bewoners hier op wijzen.

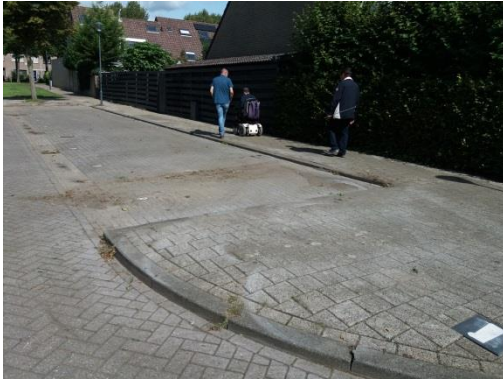
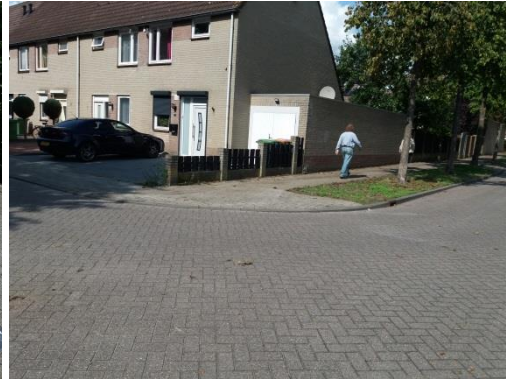
- Bij de zijstraat die ook Bertelsberg heet tussen de panden 45 en 49 ontbreken de trottoirprijten. .

Advies: trottoir opritten aanbrengen.

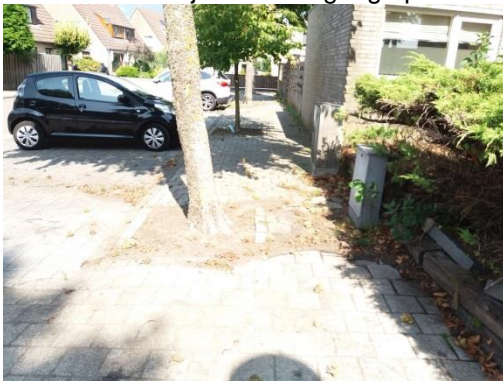
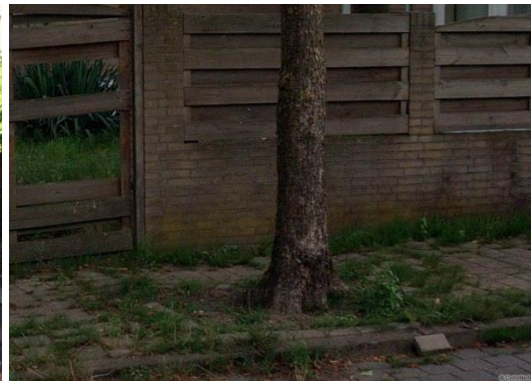
- Op het voetpad aan de kopse kant van Bergdreef 87 belemmeren bomen en elektriciteitskastjes de doorgang op het trottoir.

Advies: trottoir opnemen in onderhoudsplanning.

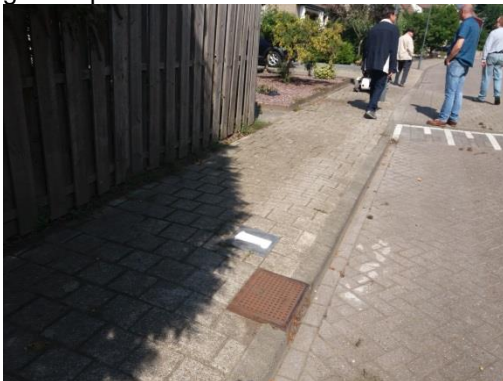
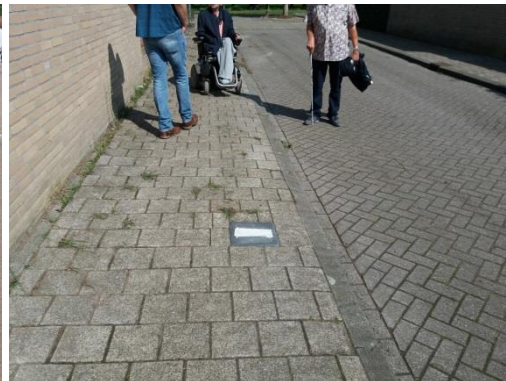
- Ter hoogte van de huisnummers 1 en 12 zijn klikoverzamelplaatsen gerealiseerd. De trottoirs zijn hier veel te smal voor. Als de kliko's buiten staan, moeten voetgangers over de rijweg gaan lopen.

Advies: andere locatie zoeken voor klikoverzamelplaats.

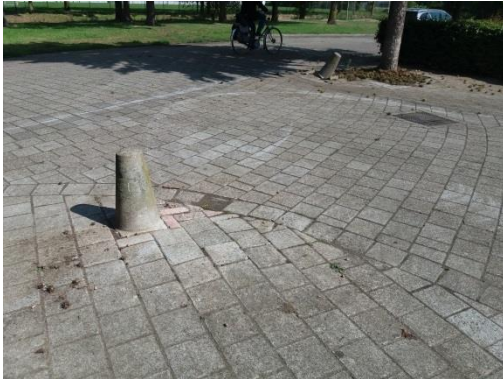
- In de bocht met de Johansberg staan nog lage betonnenpalen om parkeren op het trottoir tegen te gaan. Zij vormen een obstakel op de looproute bij het oversteken en auto's rijden er tegenaan omdat ze laag zijn..

Advies: palen vervangen door hogere palen met reflectoren en buiten de looproute plaatsen.

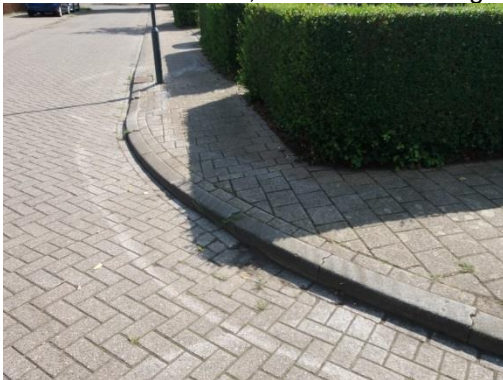
- In de bocht met de Felixberg ter hoogte van nr. 6 is het trottoir erg smal en ontbreekt een trottoirprijt. De verlaagde band in de andere bocht bij huisnummer 4 is veel te steil en het trottoir is te ondiep om een goede trottoirprijt te maken. Ook hangt het groen bij huisnummer 4 ver over het trottoir, wat het trottoir nog smaller maakt.

Advies: trottoirs aanpassen en trottoirprijten aanbrengen. Bewoners van nr. aanspreken op het overhangend groen.

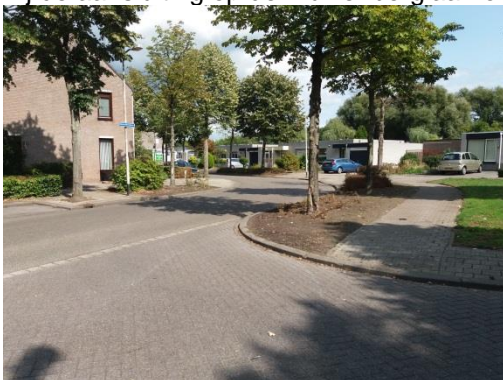
- Bij de aansluiting op de Muizenberglaan ontbreken trottoirprijten op het voetpad.

Advies: trottoirprijten aanbrengen op het voetpad.

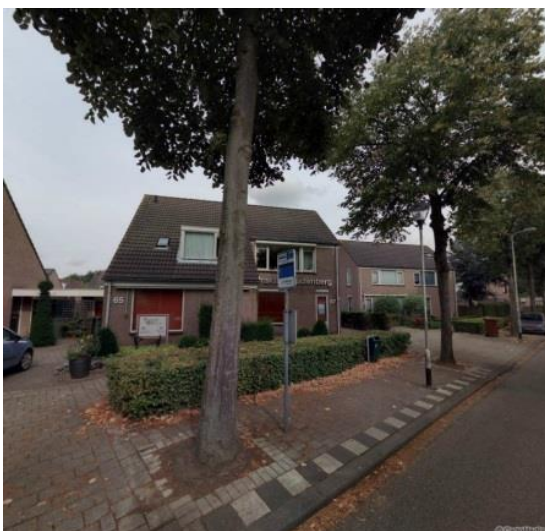
bushaltes bij 67

- De bushalte ter hoogte van de Fysiotherapiepraktijk Muizenberg op nr. 67 is nog niet toegankelijk voor mensen met een beperking. Door de bomen op het trottoir is de bushalte moeilijk te bereiken. De bushalte aan de overkant van de straat voor huisnr. 140 is ook nog niet toegankelijk.

Advies: beide bushaltes aanpassen volgens de richtlijnen.

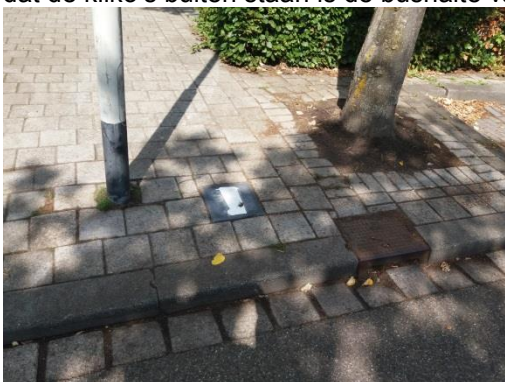
- Voor huisnummer 65 is net naast de bushalte een klikoverzamelplaats gecreerd. Op de dagen dat de klike's buiten staan is de bushalte vanaf deze kant onbereikbaar.

Advies: klikoverzamelplaats verplaatsen.

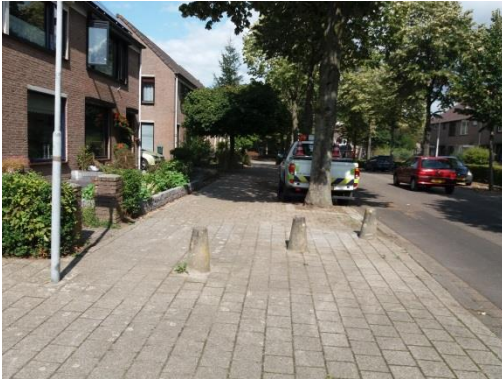
- Ter hoogte van de huisnummers 49 en 57 staan lage betonnen palen op het trottoir op de looproute.

Advies: palen op de looproute verwijderen en de overgebleven palen vervangen door hogere palen met reflectoren

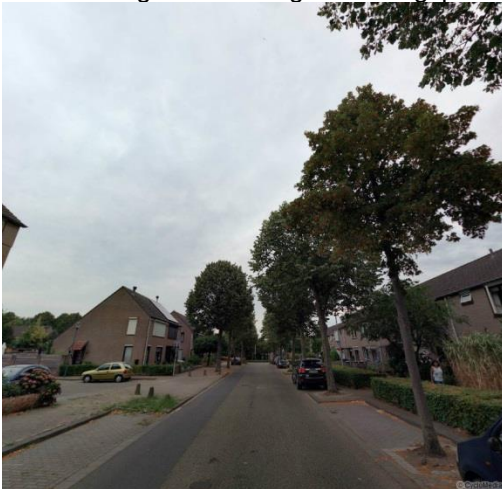
- In het gedeelte met de huisnummers 106 – 132 is geen mogelijkheid om over te steken door de aanwezigheid van hagen en langsparkeren.

Advies: situatie ter plaatse bekijken om een oversteekmogelijkheid te maken.

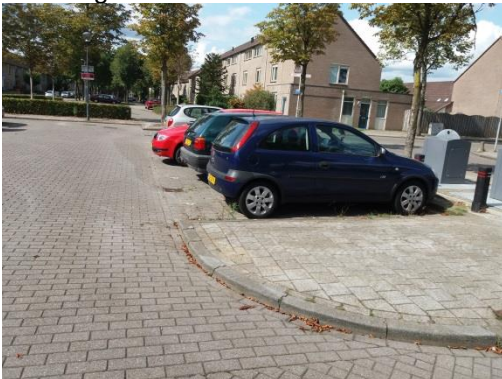
- Ter hoogte van huisnummer 41 ontbreekt een trottoirprijt.

Advies: trottoirprijt aanbrengen.

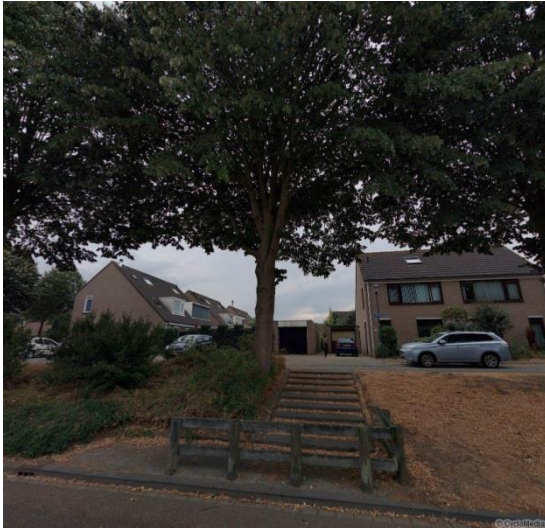
- Hier liggen de huizen meer dan 1 meter hoger dan de straat. Er is alleen een trap bij huisnr. 1 en huisnr. 15 om de huizen vanaf deze zijde te bereiken.

Een oplossing hiervoor zou alleen met een herinrichting van dit gedeelte van de straat gevonden kunnen worden.

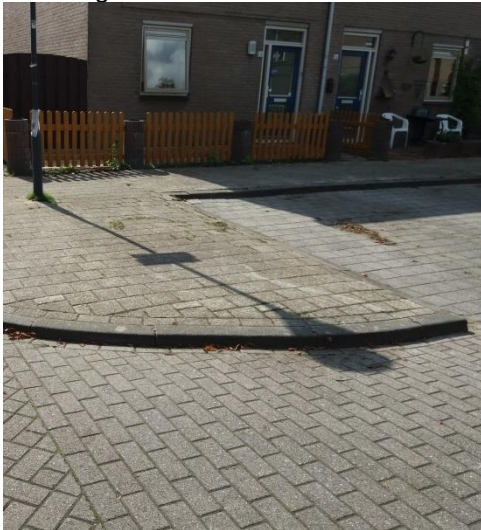
- Ter hoogte van huisnummer 57 ontbreekt een trottoirprijt aan beide zijden van de straat

Advies: trottoirprijt aanbrengen

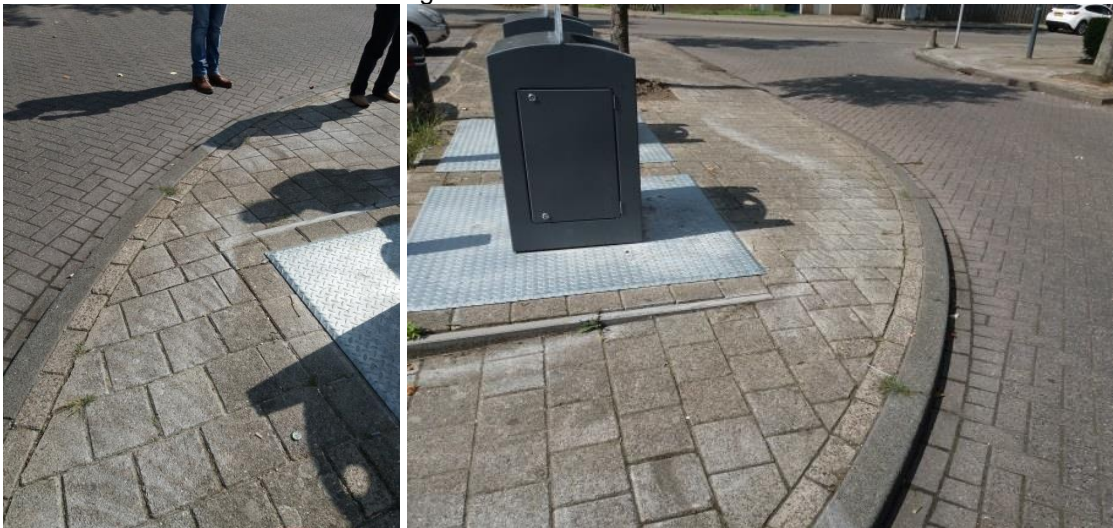
- Bij de afvalcontainers ter hoogte van nr. 57 ontbreekt een trottoirprijt en is de ruimte eromheen te klein voor een rolstoelgebruiker.

Advies: oprit aanbrengen en bekijken of plateau waarin de containers staan vergroot kan worden.

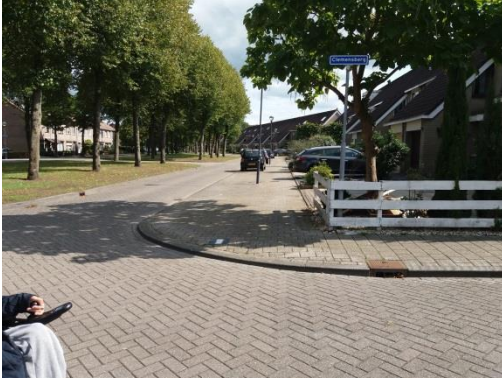
- Ter hoogte van huisnummer 58 ontbreken trottoirpritten richting de parkeerplaats aan de Clemensberg.

Advies: trottoirpritten aanbrengen.

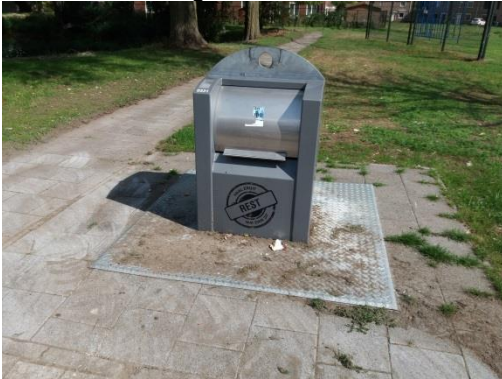
- Ter hoogte van de Johanna Ufkesstraat staat een afvalcontainer die als goed voorbeeld kan dienen van een goed bereikbare afvalcontainer (nr. 0531).

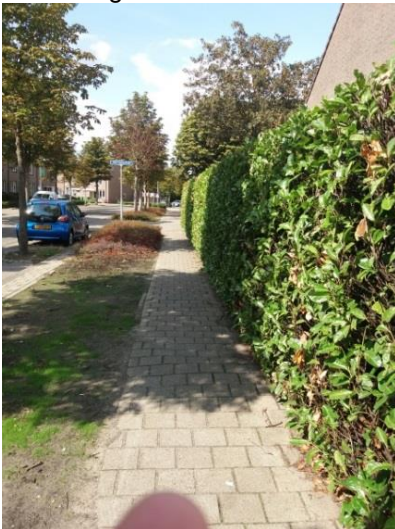
- Bij het pand op de hoek met de Julie Claeyslaan groeit de heg erg ver over het trottoir, wat het trottoir erg smal maakt.

Advies: bewoners hier op aanspreken.

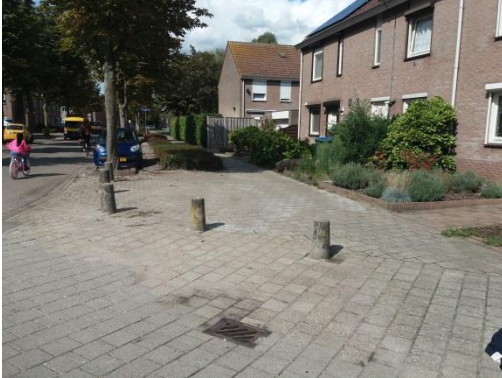
- Ter hoogte van huisnummer 122 staan lage betonnen palen op het trottoir

Advies: zoveel mogelijk palen verwijderen en de overige palen vervangen door hogere houten palen met reflectoren.

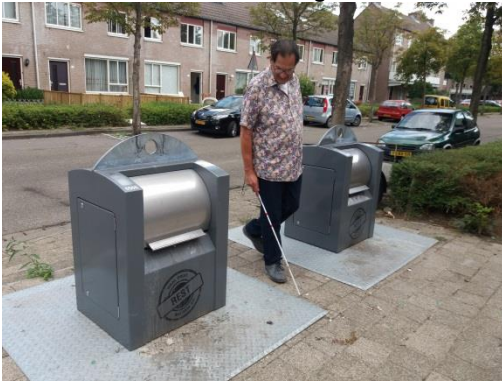
- De afvalcontainers ter hoogte van huisnummer 105 zijn ook goed toegankelijk(0506 en 0507).
